OPĆINA POSUŠJE, 2019.

ELABORAT O ZAŠTITI I KORIŠTENJU GRADITELJSKE BAŠTINE NA RIČINI

Autorice: dr. sc. Nina Čuljak i dr. sc. Edita Vučić

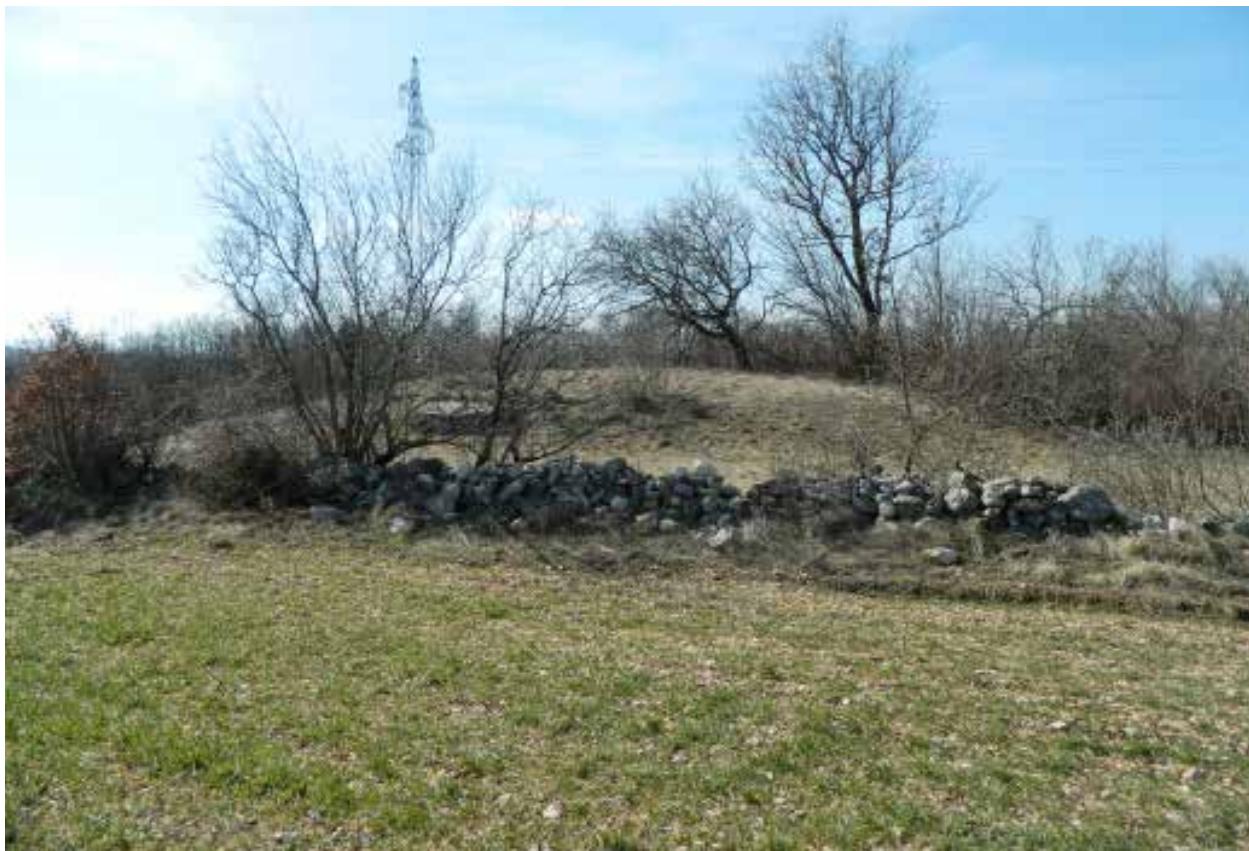
Slika 3: Pogled prema mogućem prapovijesnom tumulu s naknadnim kasnosrednjovjekovnim ukopima na položaju Ričina u Čitluku kod Posušja (foto: N. Čuljak).

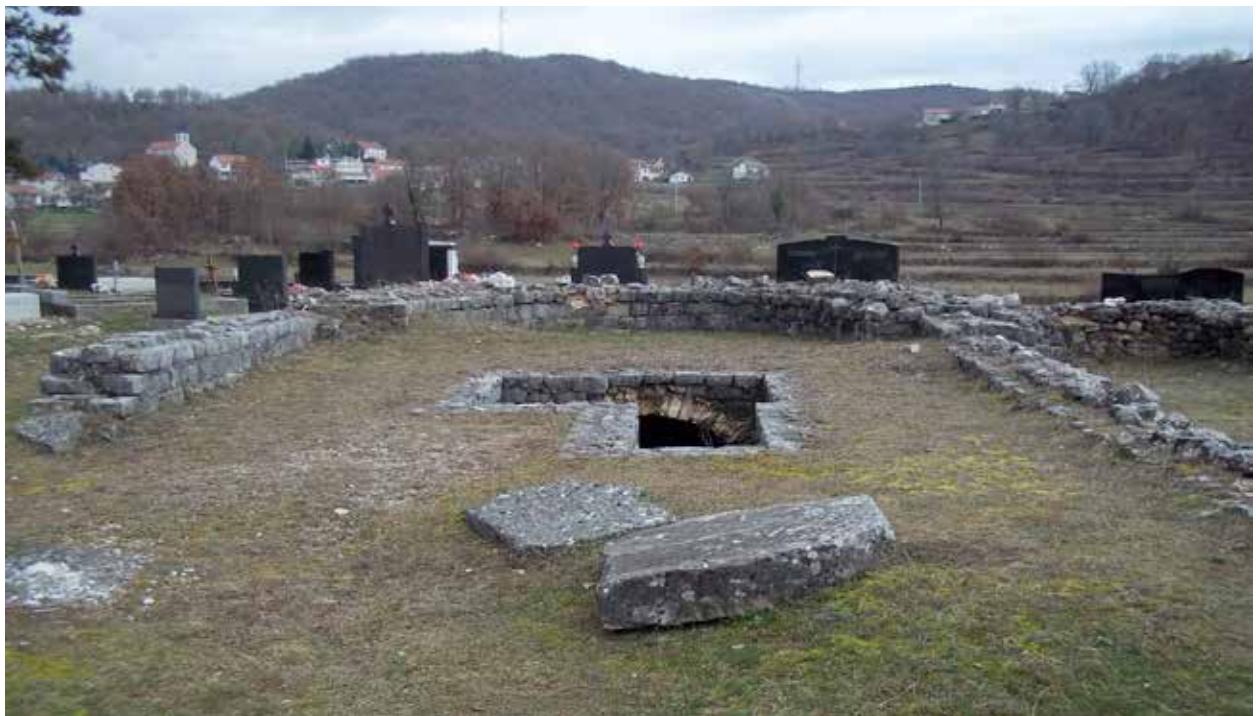
Slika 4: Bazilika u Posuškom Gracu prije konzervatorsko-restauratorskih radova (foto: E. Vučić).

Bazilika se sastoji od sjeverne (prezbiterij, naos, narteks, krstionica, đakonion i prostorija nejasne namjene) i južne crkve koja je manjih dimenzija (prezbiterij i naos). Na prostoru bazilike pronađen je veći dio arheološkog materijala koji se odnosi na crkveni namještaj: mramorni stupići, grede i komadi ploča od miljevine. Pronađeno je ulomaka zemljanih posuda, metalnih predmeta i stakla.¹⁹

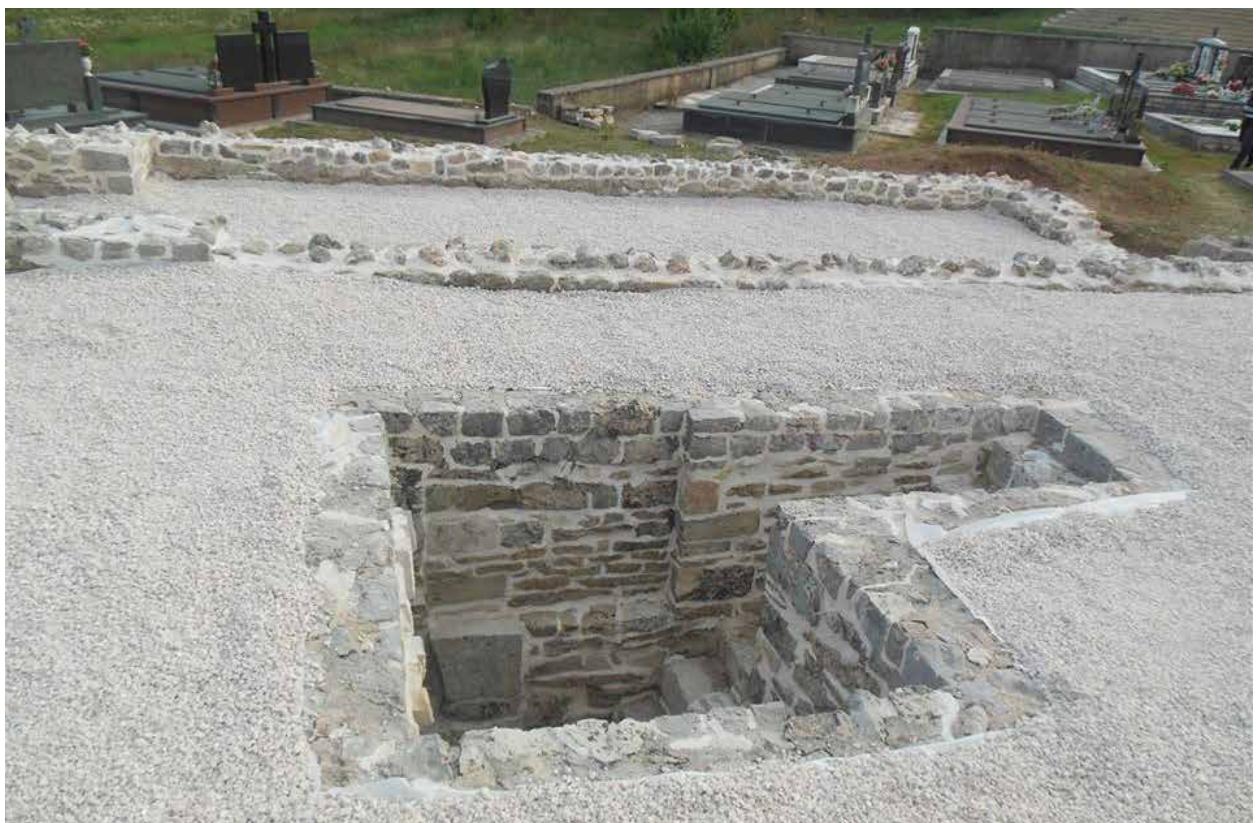
Slika 5: Kripta poslije konzervacije i restauracije (foto: J. Penava).

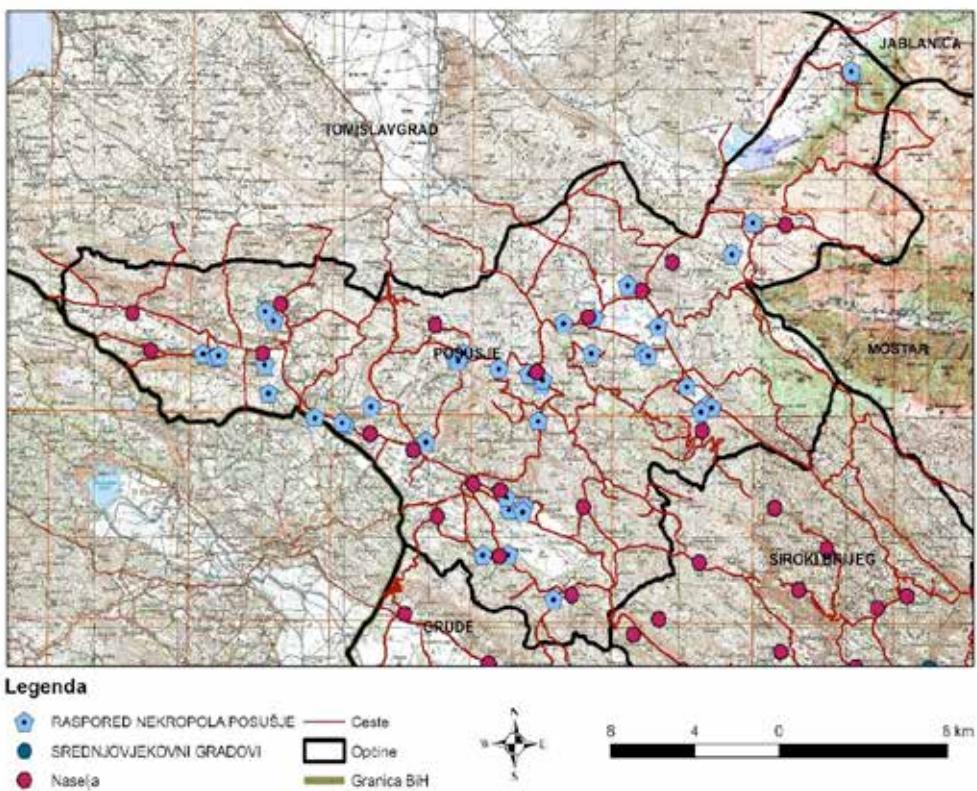
Karta 2: Prostorni raspored nekropola stećaka Općine Posušje, napravljena u programu Arc GIS 10.0 (autor: E. Vučić).

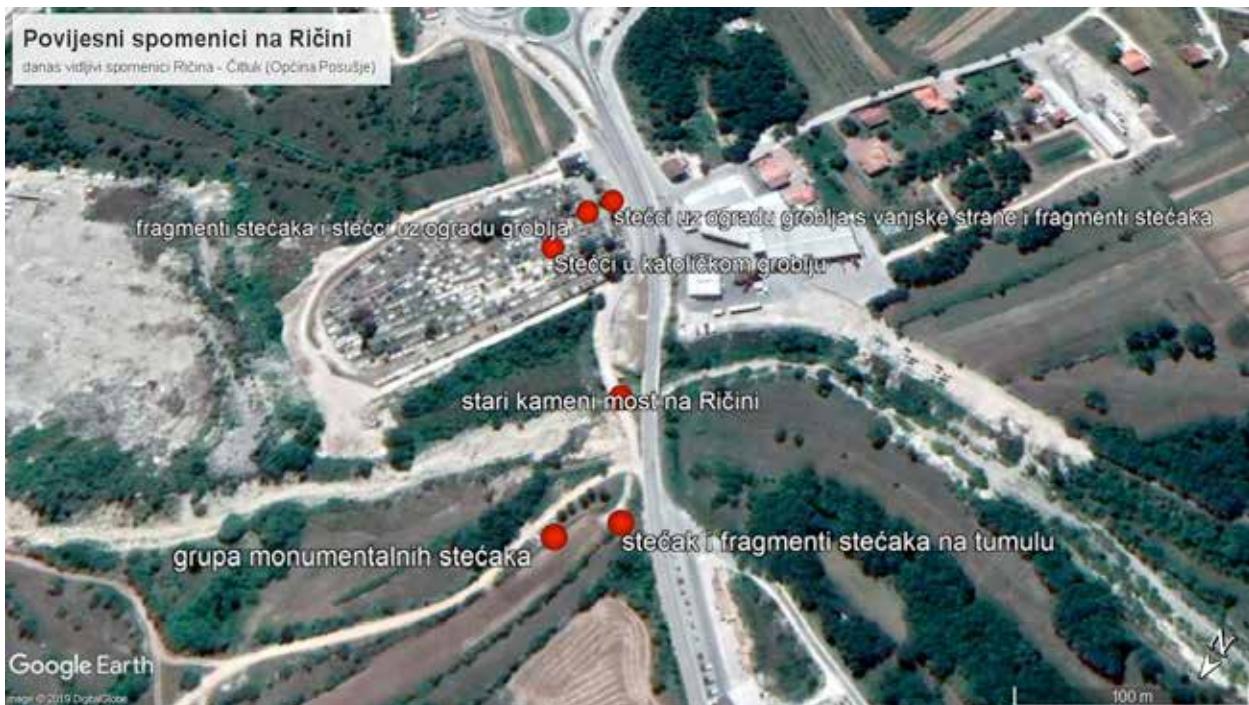
Slika 22: Dorađeni Google Earth satelitski snimak lokaliteta Ričina - Čitluk (izradila: N. Čuljak).

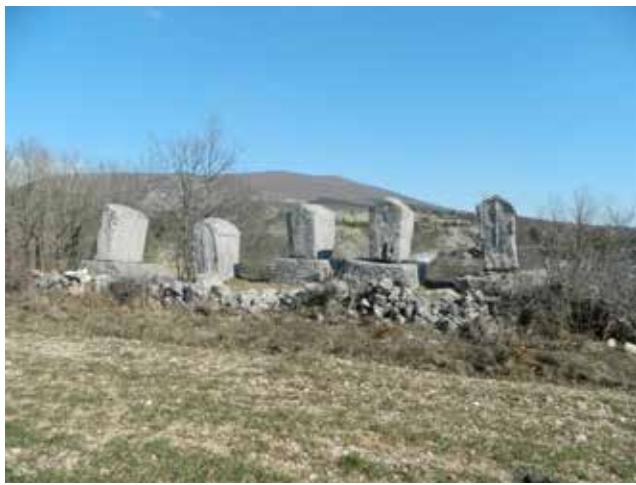
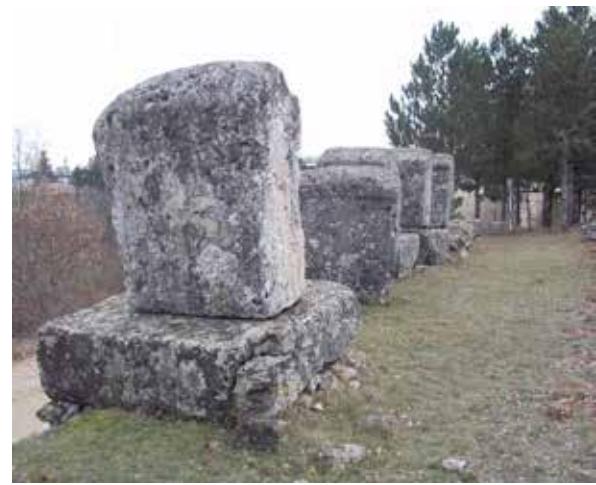
Slike 23-24: Lijevo izgled nekropole 2019. god. i desno stanje 2014. god. (foto. E. Vučić).

pad - istok. Reljefno su ukrašeni motivima mladoga mjeseca i rozete (solarno-lunarne simbole), a bočne strane podijeljene su trakama u dva polja. Karakteristični su po krovnom dijelu koji u tri primjerka prelazi rubove tijela sljemenjaka podsjećajući tako na krov kuće, dok je hrbat sljemenja lučno povijen. Milošević je za ovakav tip nadgrobnoga spomenika predložio termin dalmatinski tip sljemenjaka nalazeći analogije, prema oblikovnim svojstvima i dimenzijama s područja Kupresa, Duvna, Imotske i Cetinske Krajine.³² Ovdje moramo spomenuti da je na ovom mjestu izvorno bio i sedmi stećak. Riječ je danas o fragmentiranom sanduku, čiji se dijelovi vide u blizini dva najsjevernija stećka.

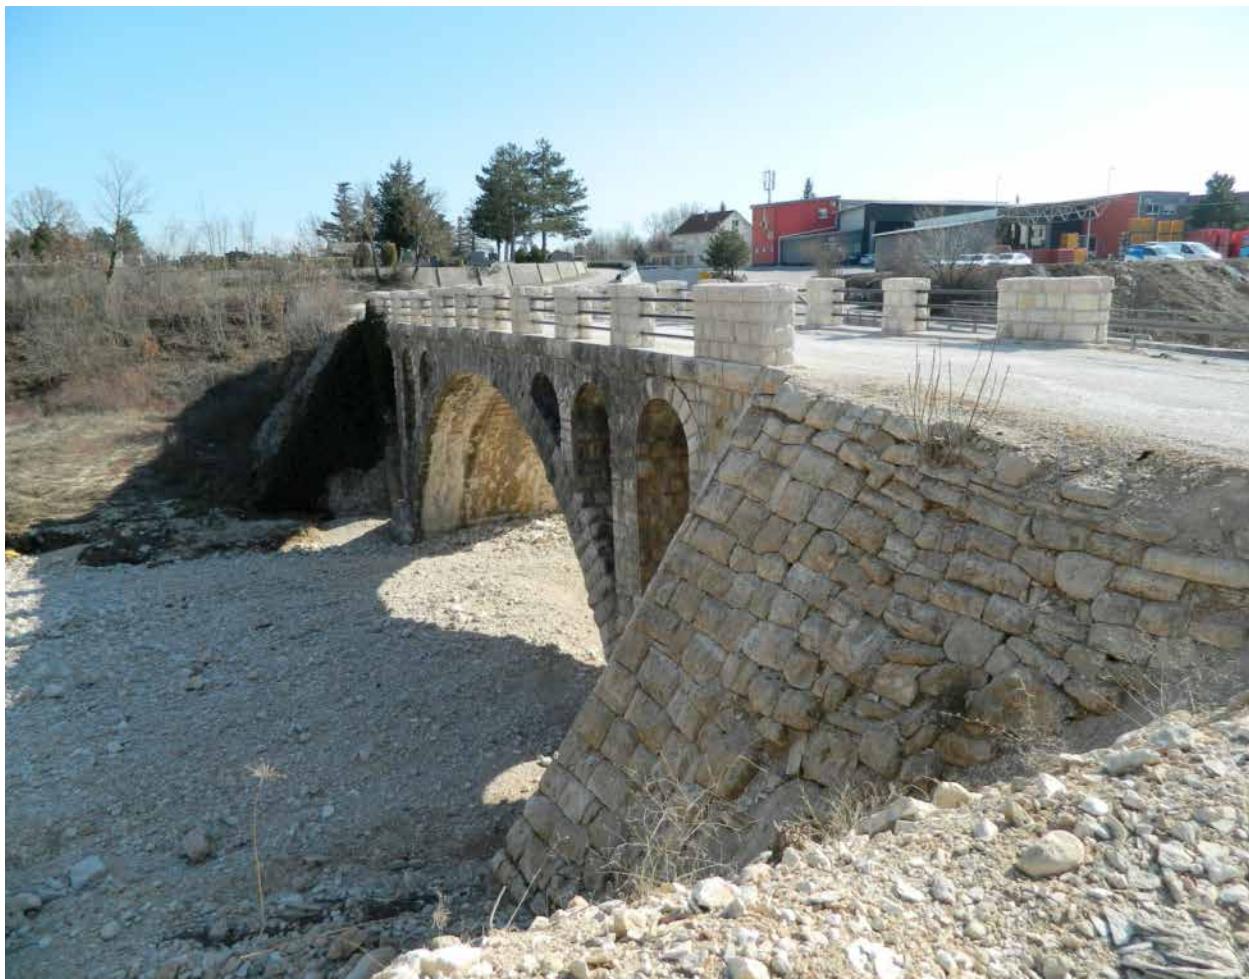
Budući da je korito Ričine ispod Mosta danas bezvodno, most postaje dodatna turistička atrakcija upravo takav nad pustim kamenjarom (umjesto nad rijekom), kao zanimljiv obrat od očekivanog. Istovremeno ostaje savršeno uklapljeni umjetničko djelo: stvoreno od kamena iz hercegovačkog tla i od ruku hercegovačkih - posuških graditelja.

Slika 25: Pogled na Stari kameni most iznad Ričine (foto: N. Čuljak, 27.2.2019.).

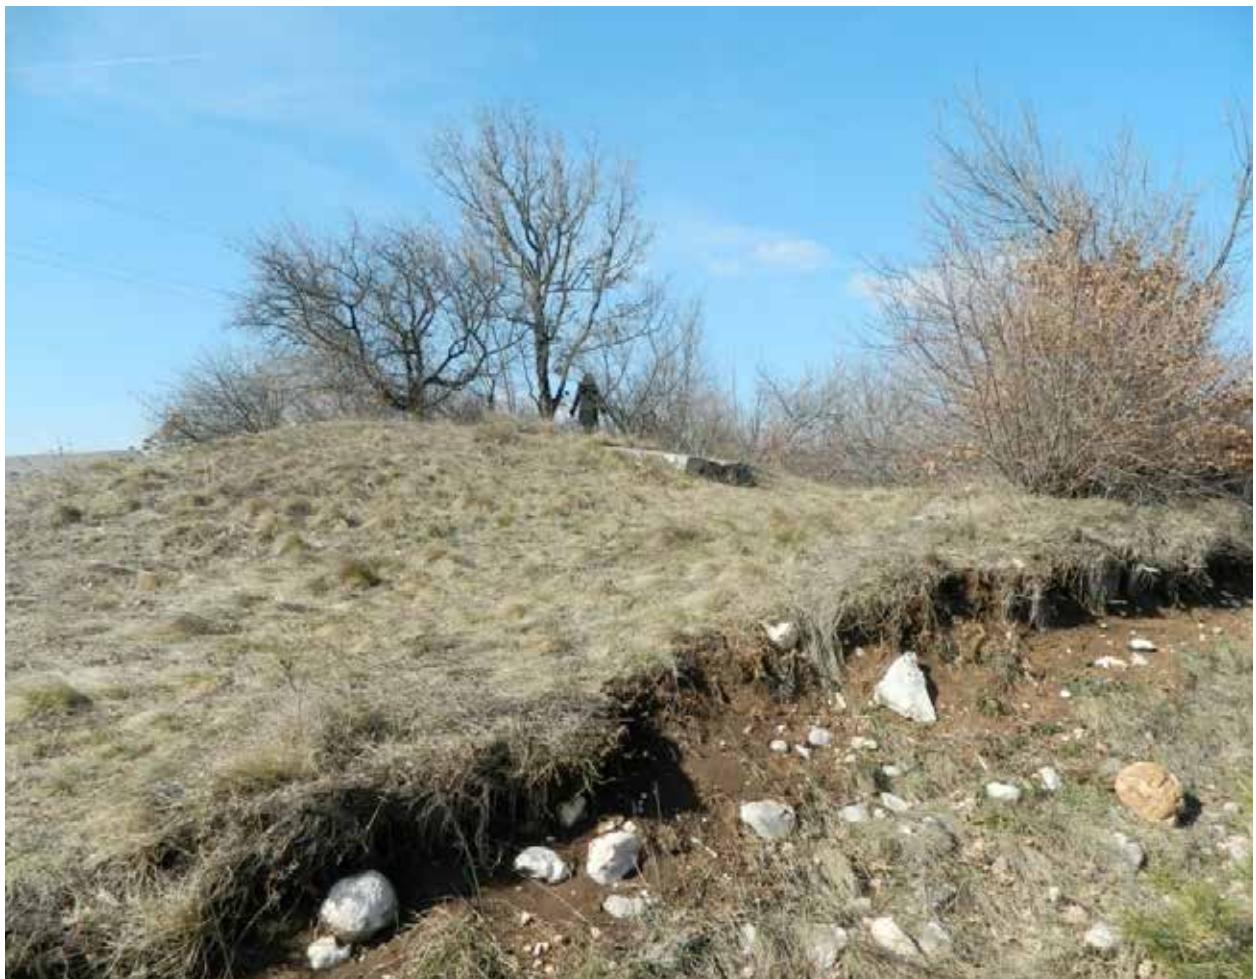
Nešto južnije, točnije jugozapadno od prve grupe stećaka, nalazi se blago uzdignuti (u odnosu na okolno zemljište) humak, na kojemu je evidentiran stećak utonuo u zemlju, a na prilazu još par fragmenata stećaka koji vjerojatno pripadaju ovoj ukopnoj cjelini. Pretpostavljamo kako je ovdje riječ o kasnosrednjovjekovnim ukopima ispod stećaka koji su izvršeni na prapovijesnom tumulu.³³ Ovo je nešto što se može provjeriti jedino arheološkim istraživanjem. Stećak koji se ovdje jasno vidi pripada tipu sanduka, te s obzirom na formalno-oblikovna svojstva, nije ni pričinjno reprezentativan kao susjedni sljemenjaci. Drugi susjedni vidljivi fragmenti stećaka također su dijelovi nekog sanduka ili više njih, uništeni brojnim prokopima na ovom dijelu lokaliteta, te zbog obrade zemlje, gradnje putova i sl. Ovi stećci prvenstveno privlače pozornost zbog smještaja na očito artificijelnom humku (vjerojatno prapovijesnom tumulu), te zbog toga što se nalaze u blizini prethodno spomenute grupe monumentalnih sljemenjaka, a opet su izdvojeni od njih.

Slika 26: Pogled na humak (tumul) sa stećcima (foto: N. Čuljak, 27.2.2019.).

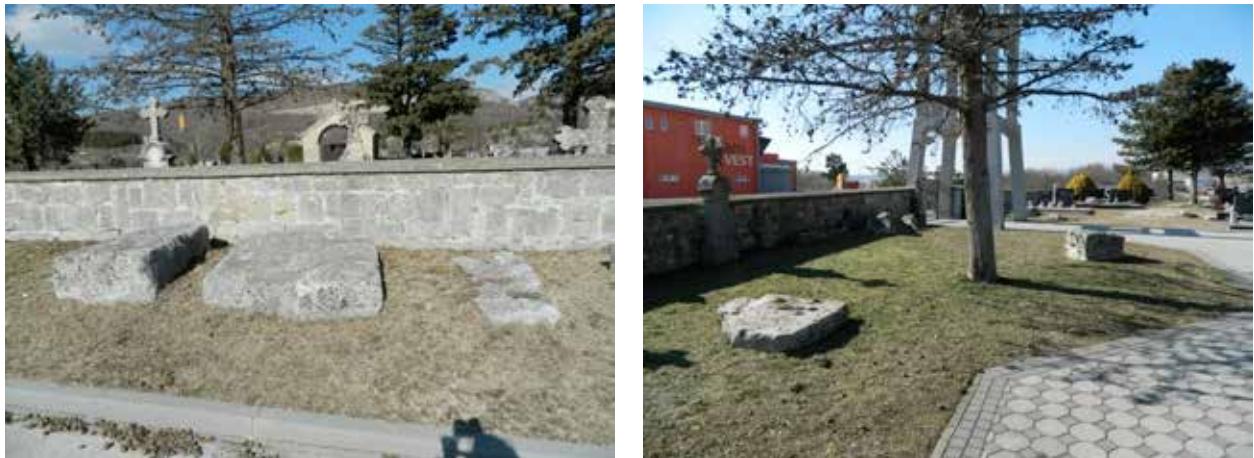
Istočno od prve grupe stećaka, točnije na drugoj obali rijeke, otprilike na istoj razine s ovima - nalazi se današnje aktivno katoličko groblje Ričina. U ovom groblju evidentirani su očuvani stećci koji su dokaz da groblje kontinuirano traje još od kasnog srednjeg vijeka. Dio stećaka se nalazi uz prilaznu ogradu groblja s njezine vanjske i unutarnje strane. Još dva stećka (tip dalmatinskog sljemenjaka) i jedna utonula ploča smješteni su u samom središtu katoličkog groblja. Na plohamama sljemenjaka vidljive su pukotine i oštećenja uslijed djelovanja atmosferilija. Ne zna se točno koji stećci se nalaze *in situ*, a koji su pomjereni iz prvotnog položaja.

Nažalost, s unutarnje strane ograde groblja većina stećaka je sačuvana tek u fragmentima.

Slike 27-28: Stećci sa vanjske i unutarnje strane ograde katoličkog groblja (foto: N. Čuljak, 27.2.2019.)

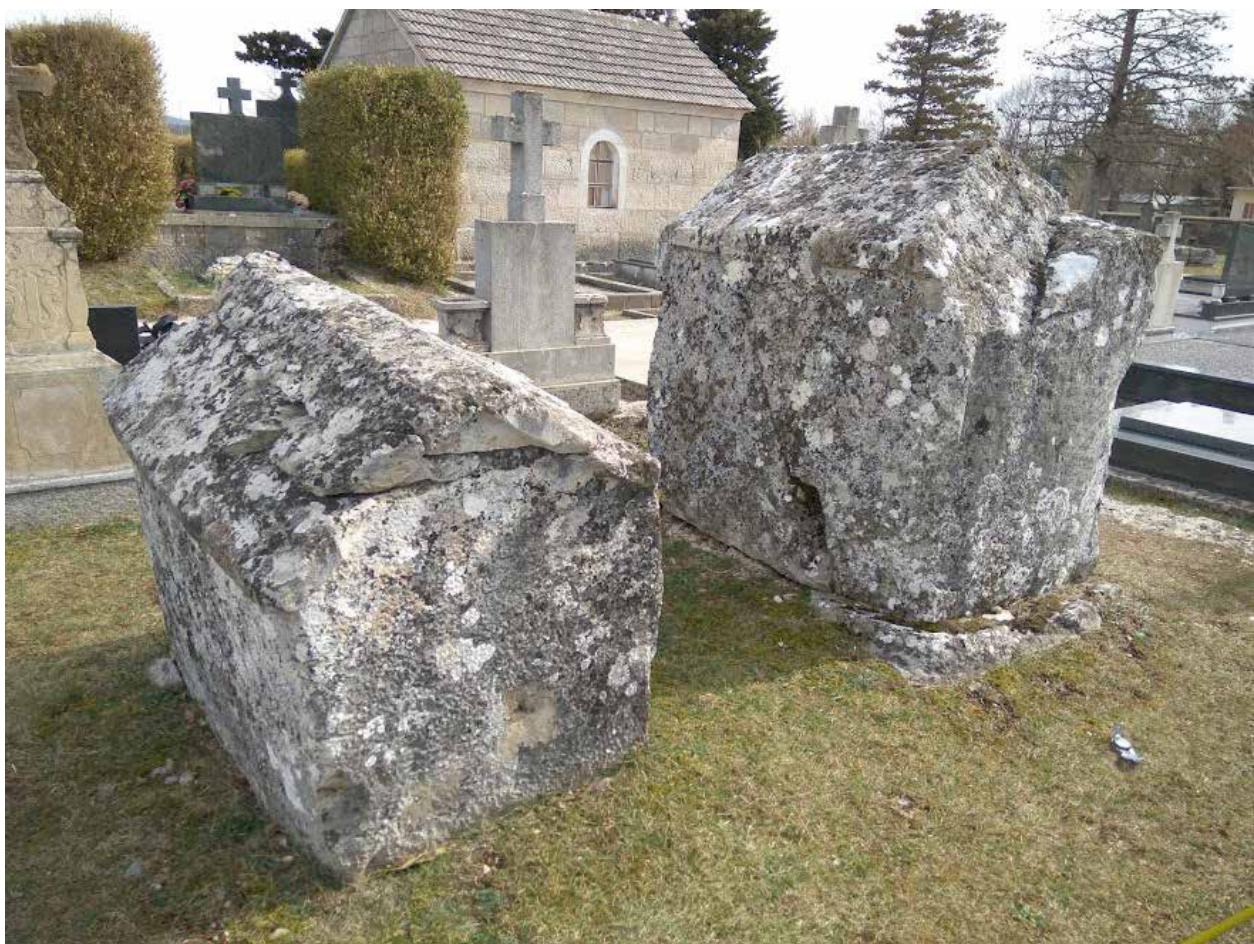
Slika 29: Sljemenjaci unutar katoličkog groblja (foto: N. Čuljak, 27.2.2019.).

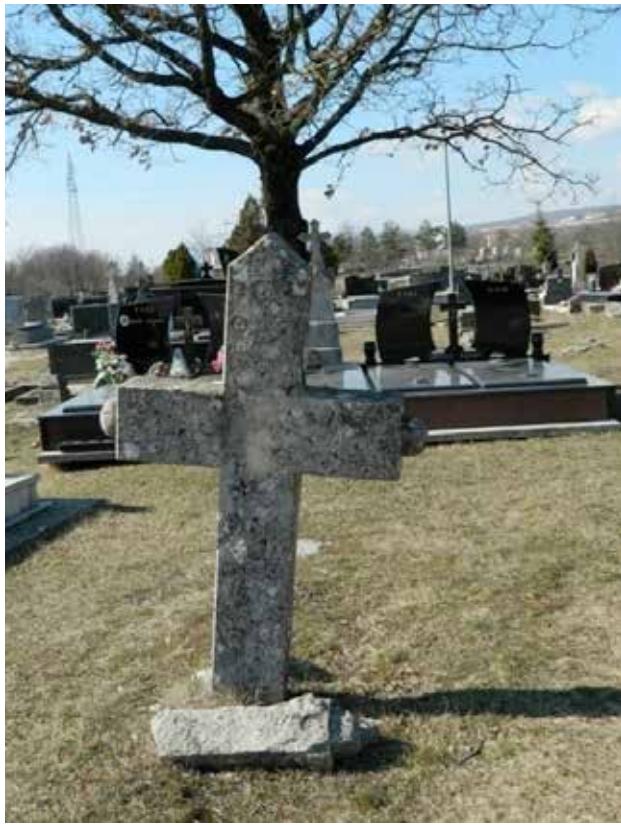
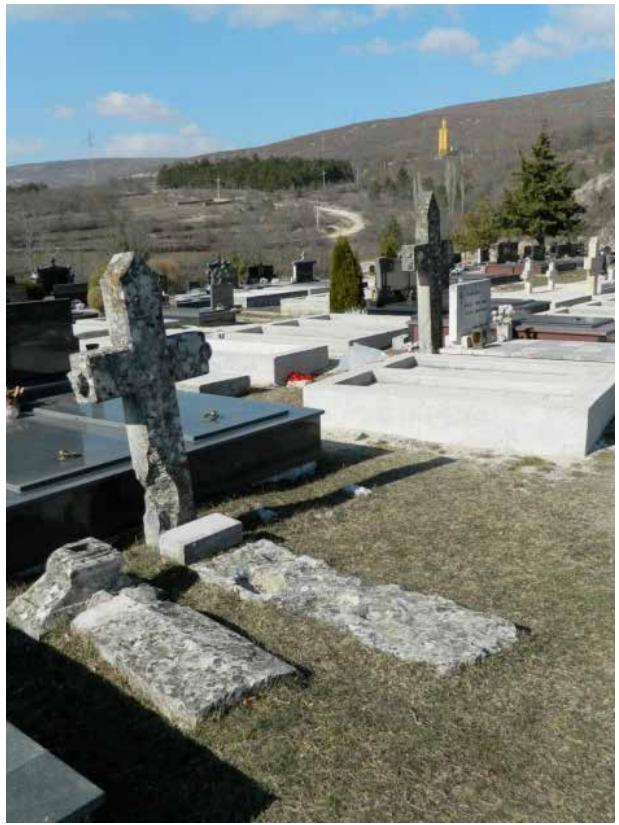
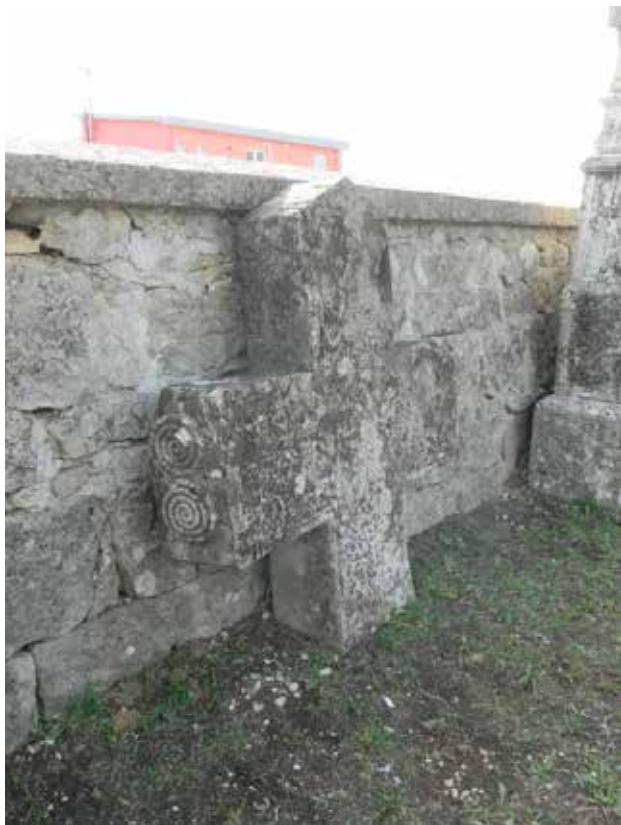
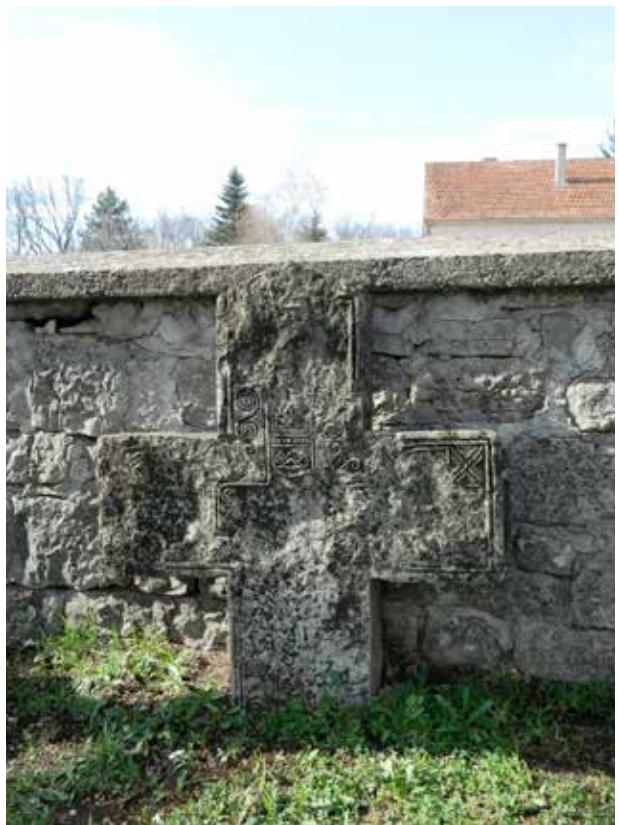
Ovdje bismo spomenuli još jednu nepravedno zanemarenu grupu spomenika (unutar katoličkog groblja). Riječ je o iznimno lijepim novovjekovnim nadgrobnicima u vidu križeva, koji također vuku podrijetlo od kasnosrednjovjekovnih stećaka istih oblikovnih svojstava (tzv. "krstača"). Ovih starih nadgrobnika iz razdoblja XVIII. do XX. st. ima još uvijek nekolicina u groblju. Mišljenja smo kako ih je neophodno zaštiti od devastiranja uslijed zidanja novih grobnica, jer rječito govore o starini i konti-

nuitetu korištenja groblja kroz dugi niz stoljeća. Istovremeno, među njima nailazimo i na zanimljivo ukrašene primjerke, koji svoje ukrase nerijetko crpe iz repertoara kasnosrednjovjekovnih stećaka (pr. ukras u vidu polujabuke i sl.), tako da predstavljaju jasnu poveznicu između sepulkralne arhitekture srednjeg i novog vijeka.

Slike 30-33: Pogled na novovjekovne spomenike u obliku križeva na katoličkom groblju (foto: N. Čuljak).

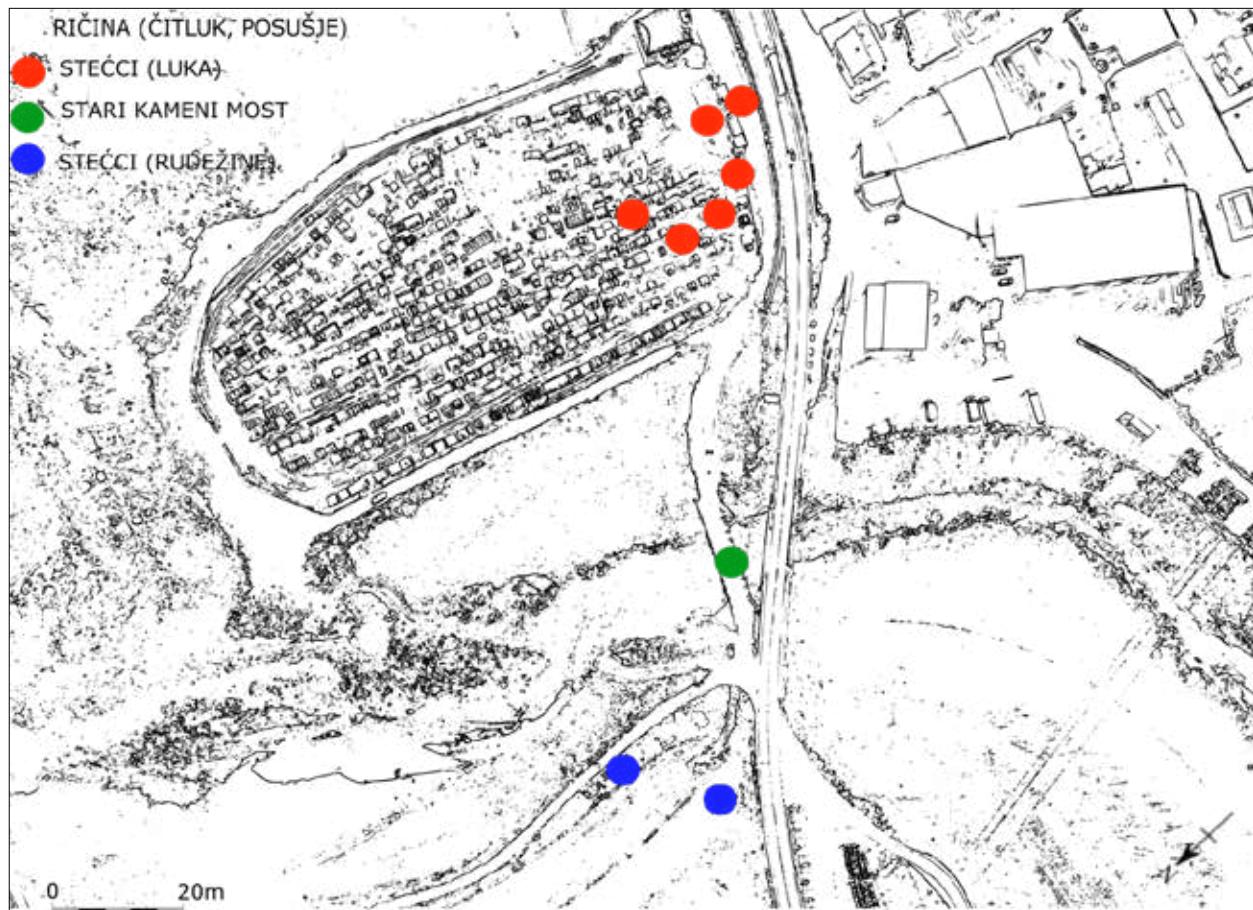
Skica 1: Orijentacijska skica lokaliteta (izradila: N. Čuljak).

janja grobova na neki način istaknutih pokojnika, itd., no pravi razlog ne možemo znati, prije nego se svi grobovi u potpunosti arheološki istraže i uradi se potpuna analiza osteološke građe. To je razlog zbog kojih sve stećke s ove desne strane rijeke dokumentiramo kao jedinstvenu grupu. Skupini od šest monumentalnih stećaka svakako pripada i stećak broj 9 (AREA.RUD. 9 u našoj dokumentaciji), koji je u minimalno dva dijela fragmentirani sedmi stećak ove grupe. On predstavlja razlomljeni sanduk koji je u novije vrijeme izmaknut iz niza 1-6., a izvorno je stajao između stećaka br. 1 i 2 (vidjeti u našoj skici).

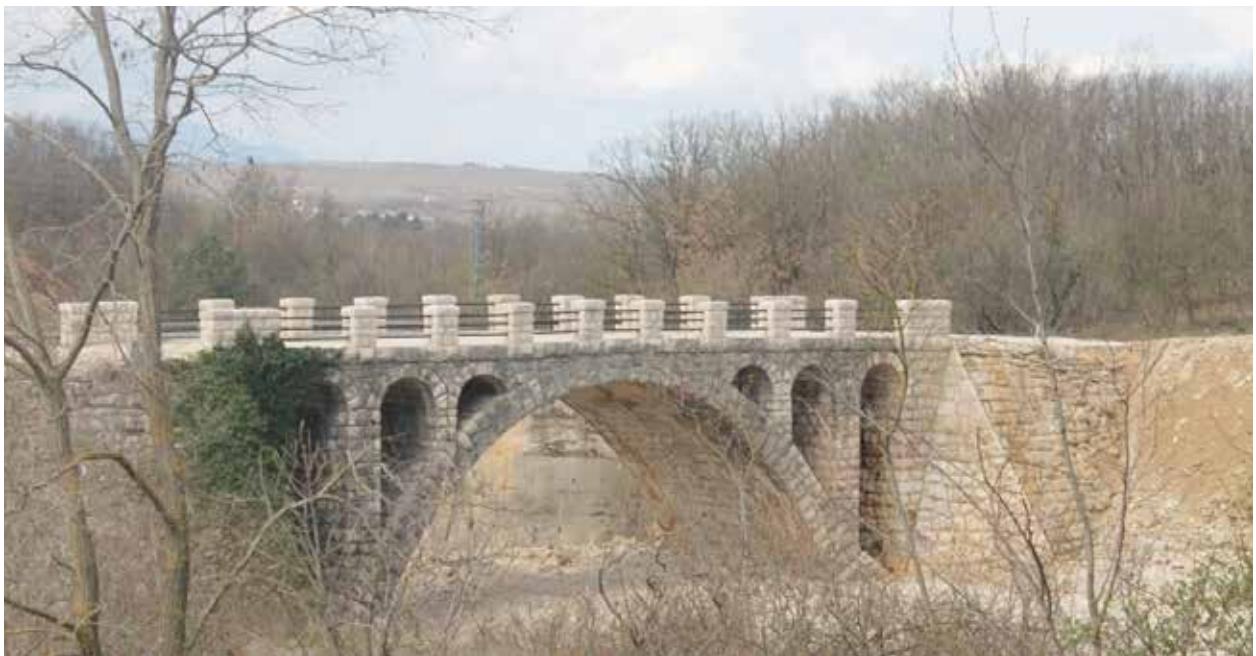
Stari kameni most smješten je na katastarskoj parceli 4156, naziva "Ričina" (k.o. Čitluk). Nalazi se iznad danas suhog korita rijeke Ričine. Taj paradoks mosta iznad suhog korita s jedne je strane veoma atraktivan kao zanimljivost i neočekivan vizualni spoj, a s druge strane predstavlja posve logičan slijed nepredvidivosti u kretanju voda u kršu. Naime, ovdje je riječ o posebnoj značajki okršenih stijena

Slika 34: Most na Ričini (foto: J. Penava).

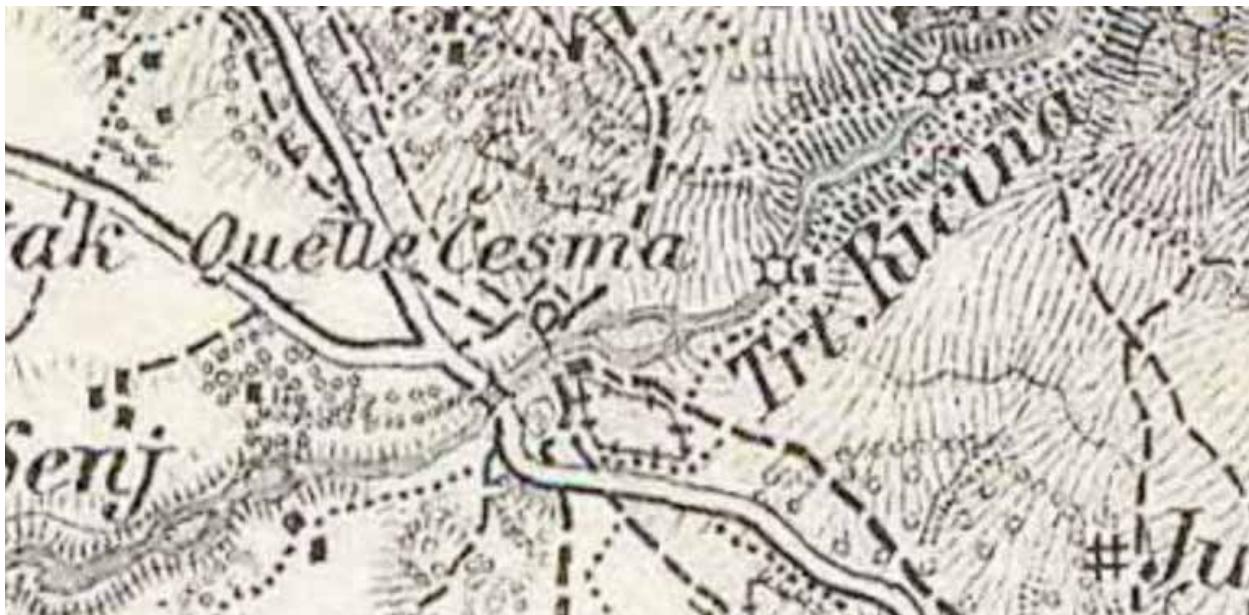
Slika 35: Detalj sa Austrougarske karte Trećeg vojnog premjera (ucrtan stariji most na Ričini).

Da misterija početka građenja mosta bude još i veća, u nedostatku pisanih izvora³⁸, pregledali smo stariju kartografsku građu i utvrdili da je i kasnih 80-tih god. XIX. st. na tom mjestu (ili u blizini) postojao neki most, koji su zabilježili kartografi tijekom Trećeg vojnog premjera (1869-1887.) prostora Austro-Ugarske monarhije. Na njihovoj karti u mjerilu 1:75000 označen je most. Naša prepostavka je bila da je riječ o nekom starijem mostu koji je vjerojatno srušen zbog dotrajalosti ili je bio možda drveni, pa je zamijenjen ovim kamenim mostom. Ove prepostavke su kasnije i potvrđene od strane starijih mještana koji su nam posvjedočili da je drveni most postojao nekih 100 m sjevernije od Starog kamenog mosta. U narodu je zabilježeno također da je tu nekoć bila i česma, a to mjesto su zvali Skakala, a u blizini je oduvijek bio neki prijelaz. Ono što sada pouzdano možemo reći da je u blizini današnjeg Starog kamenog mosta (iz 30-ih god. XX. st.) postojao i stariji drveni most.³⁹

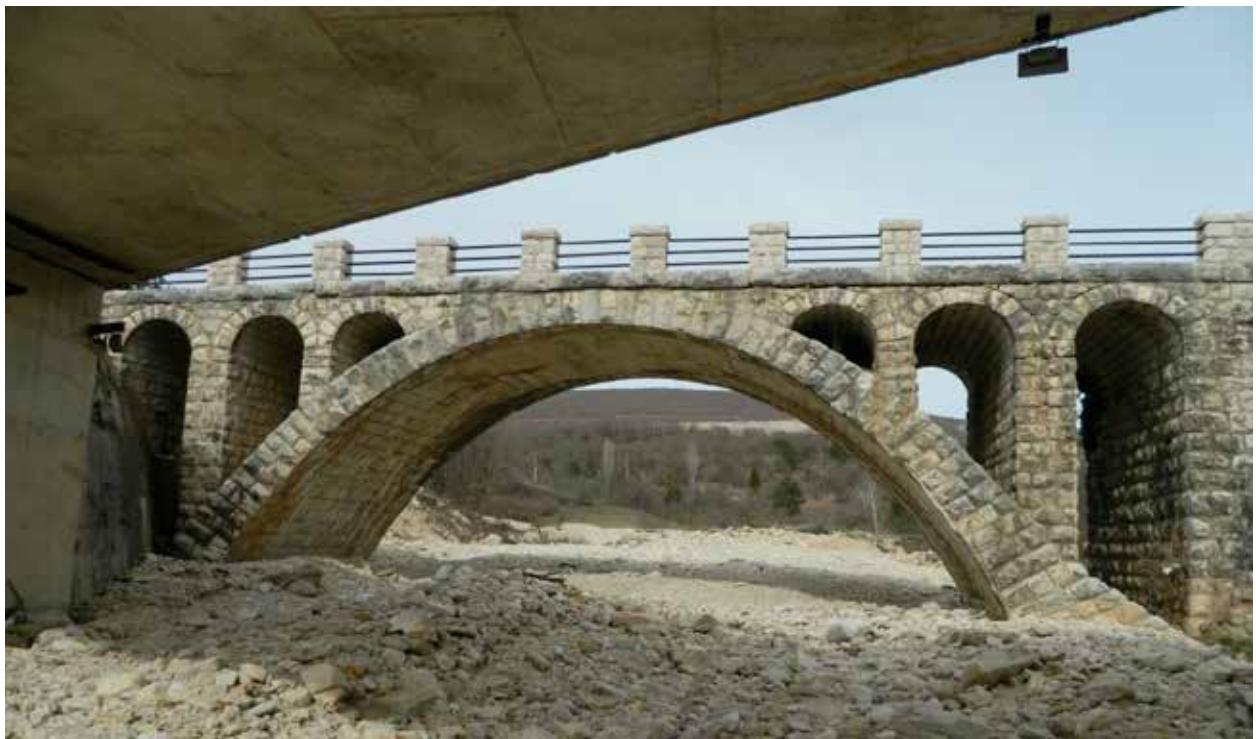
njevana nosača gornje ravne plohe hodne površine, koji polukružno zasvođeni stvaraju impresiju drevnih arkada, čiji simetrični raspored s obje polovice mosta čini posebno skladan spoj funkcionalnosti i dekorativnosti. Ograda mosta je postavljena kroz deset pravilno raspoređenih stubića na gornjoj površini mosta. Ovaj most definitivno baštini drevne tradicije gradnje koje smo viđali još na rimskim akvaduktima, ali i na nekim povijesno mnogo bližim mostovima i sličnim konstrukcijama. Na toj baštinjenoj graditeljskoj osnovi arhitekti i klesari su osobnom originalnošću upotpunili tehničko znanje i stvorili djelo unikatno u svom prostornom okruženju, djelo osobitog sklada i iznimne umjetničke vrijednosti.

Slika 36: Most na Ričini promatran sa prostora ispod suvremenog mosta (foto: N. Čuljak).

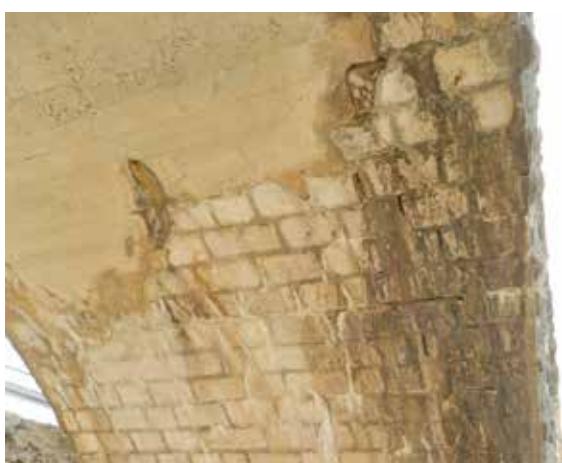
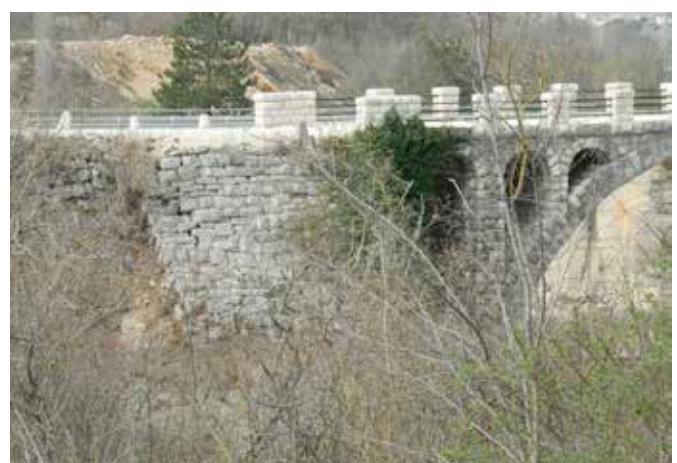
Slike 37 - 38: Pogled na vidljiva oštećenja Starog mosta (foto: N. Čuljak).

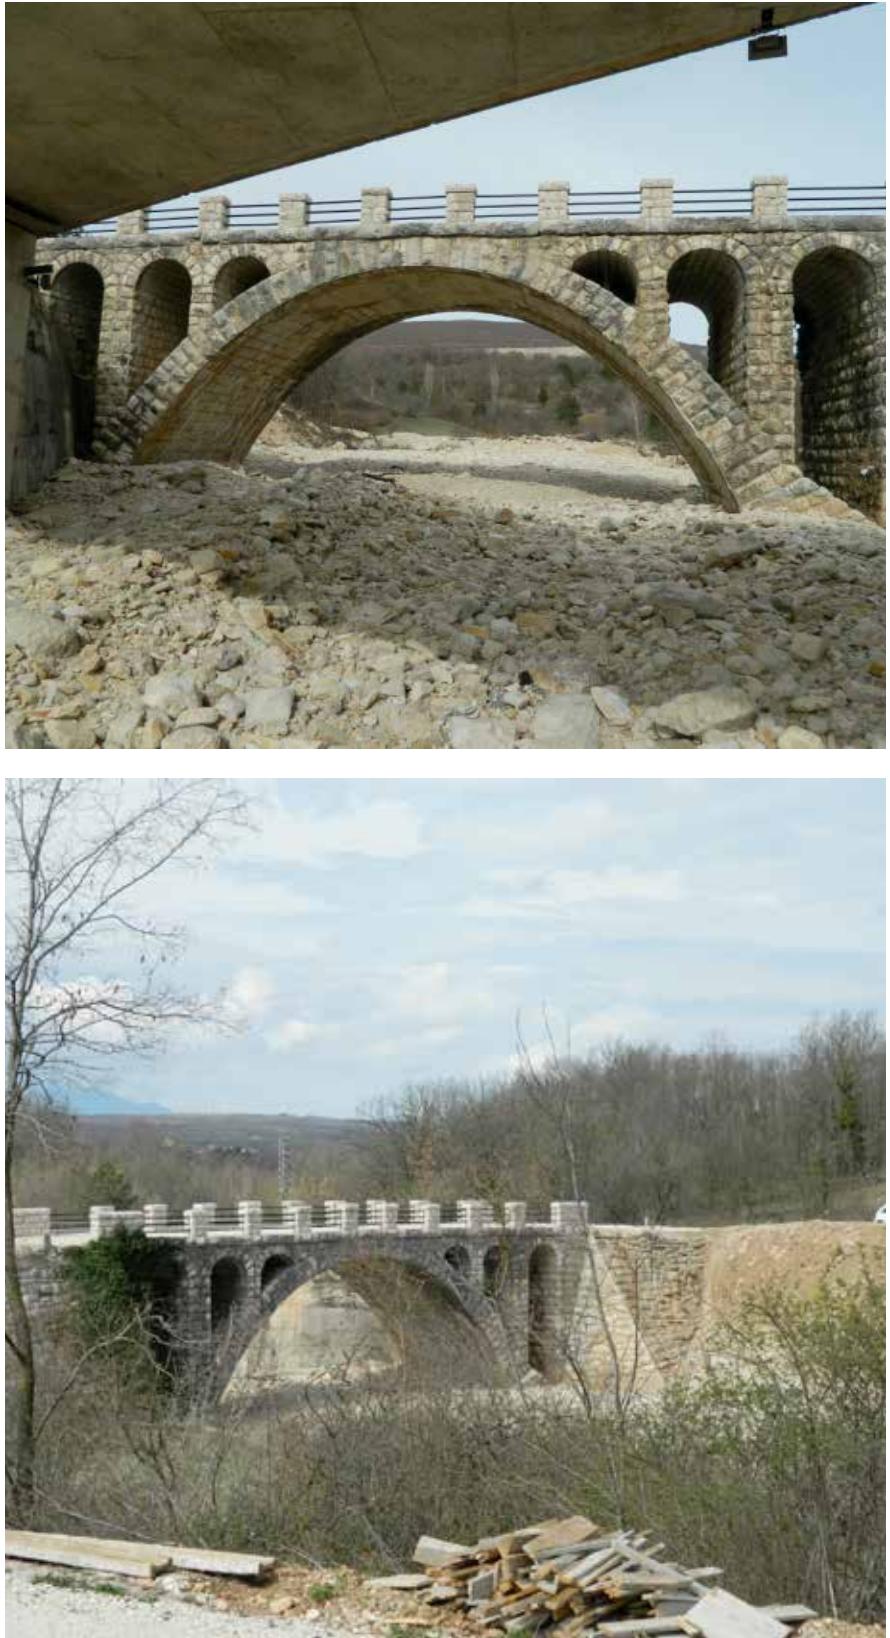
| Konzervatorski radovi | Godine 2016. obnovljeni su gornji stubići na mostu i postavljena je nova ograda mosta. |
| Stanje očuvanosti i potreba zaštite | Potrebno je ispitati stabilnost temelja mosta. |

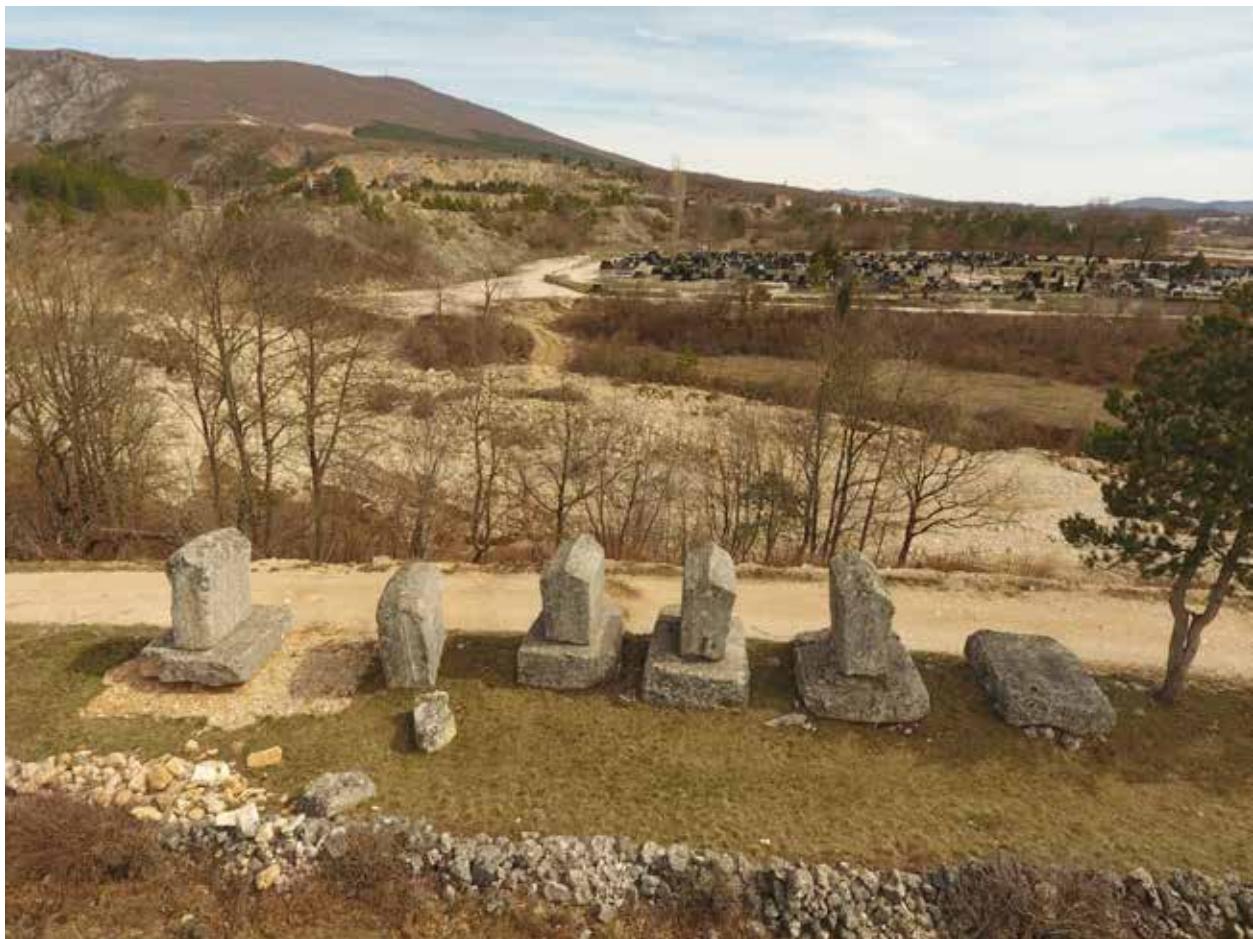
Slika 39: Grupa monumentalnih stećaka na nekropoli Ričina - Rudežine (snimak dronom: N. Čuljak / E. Vučić).

Nekropola sa stećcima na desnoj obali Ričine smještena je na katastarskoj parceli naziva “Rudežine” (broj parcele 1379/1), te smo je tako zaveli u našoj dokumentaciji. Sastoјi se od osnovne skupine jednako orijentiranih stećaka (zapad-istok) koji se prostiru po pravcu sjever-jug (uz određena odstupanja). U neposrednoj blizini ove grupe od šest⁴⁰ stećaka, nalazi se manja humka (tumul, vjerojatno prapovijesni) na kojemu je također vidljiv jedan stećak i još jedan prelomljen stećak (kao fragment). Očito je riječ o sekundarnim kasnosrednjovjekovnim ukopima na prapovijesnom tumulu.

40 Kako se vidi na zračnoj fotografiji uz dva najsjevernija stećka su i fragmenti sedmog stećka, koji je u prošlosti bio dio ove skupine stećaka i nalazio se između dva najsjevernija sljemenjaka. Riječ je o fragmentima stećka tipa sanduk (ili ploča) koji je zadnjih godina u potpunosti raspuknut i odmaknut od grupe sačuvanih stećaka.

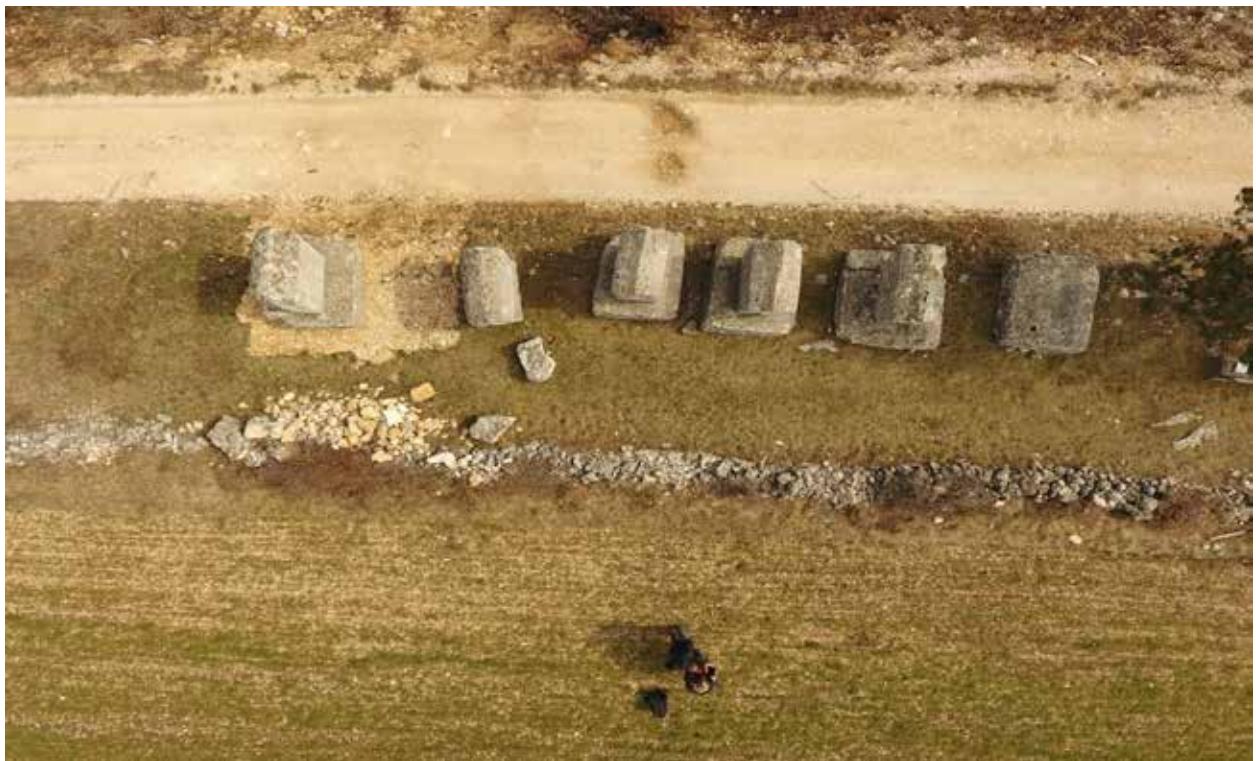
Centralna grupa stećaka danas broji pet monumentalnih sljemenjaka od kojih su četiri na postolju (sanduku), te dva sanduka od kojih je jedan sačuvan u fragmen-

Slika 40: Grupa monumentalnih stećaka na nekropoli Ričina - Rudežine (snimak dronom: N. Čuljak / E. Vučić).
