OPĆINA POSUŠJE, 2019.

ELABORAT O ZAŠTITI I KORIŠTENJU GRADITELJSKE BAŠTINE NA RIČINI

Autorice: dr. sc. Nina Čuljak i dr. sc. Edita Vučić

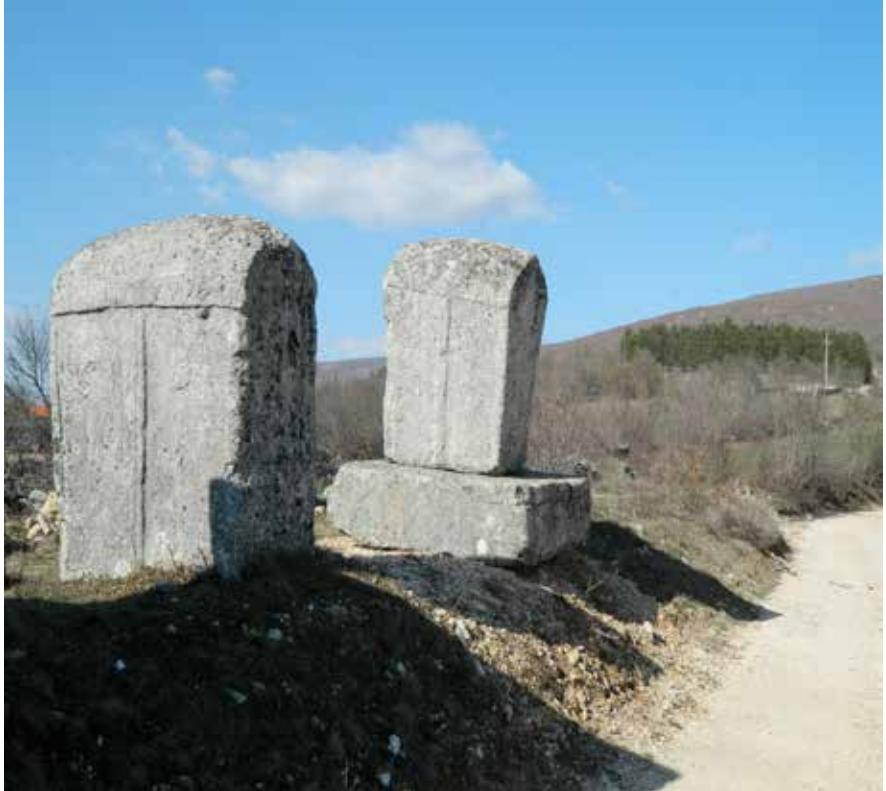
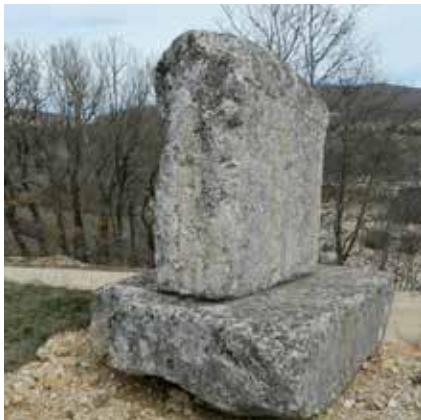
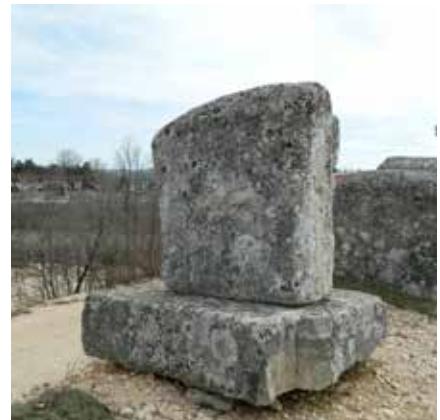
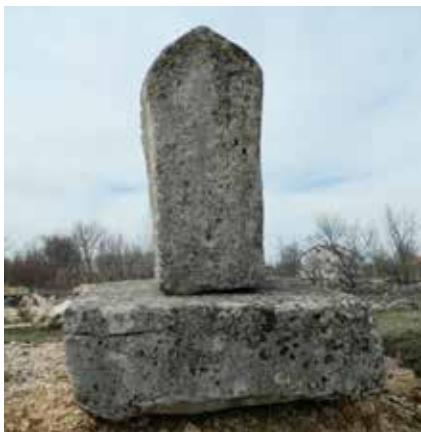
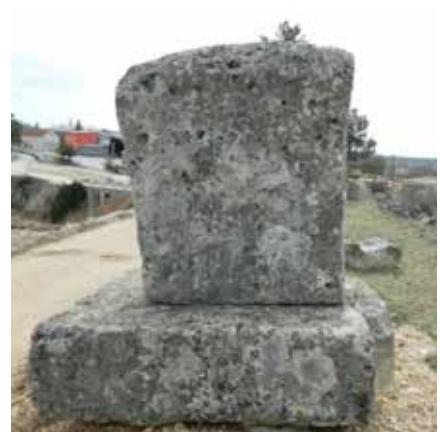
Crteži i/ili fotografije

| Stanje očuvanosti | S obzirom na višestoljetni utjecaj atmosferilija ovaj stećak je dobro očuvan. Sa SZ strane vidljivo je novije oštećenje postolja (sanduka) sljemenjaka. Sljemenjak je nakon arheoloških istraživanja vraćen u prvobitni položaj, ali je vidno ugrožen zbog nefiksiranog oslonca s istočne strane, a razlog tomu je spuštanje razine makadamskog puta, pri čemu su svi stećci, a osobito ovaj ugrožen zbog mogućeg odrona. | | |
| Opis | Sljemenjak s postoljem, dosta dobro očuvan. Na njemu se nalazi jedno oštećenje novijeg datuma. Nema natpisa, skromno ukrašen. | | |
| Dimenzije | Dužina:138 (podnožje)-158 (gornji dio) cm Visina: 174 cm Širina: 63 cm Dužina postolja: 225 cm Visina postolja: 52 cm Širina postolja: 181 cm | Orijentacija | Z-I |

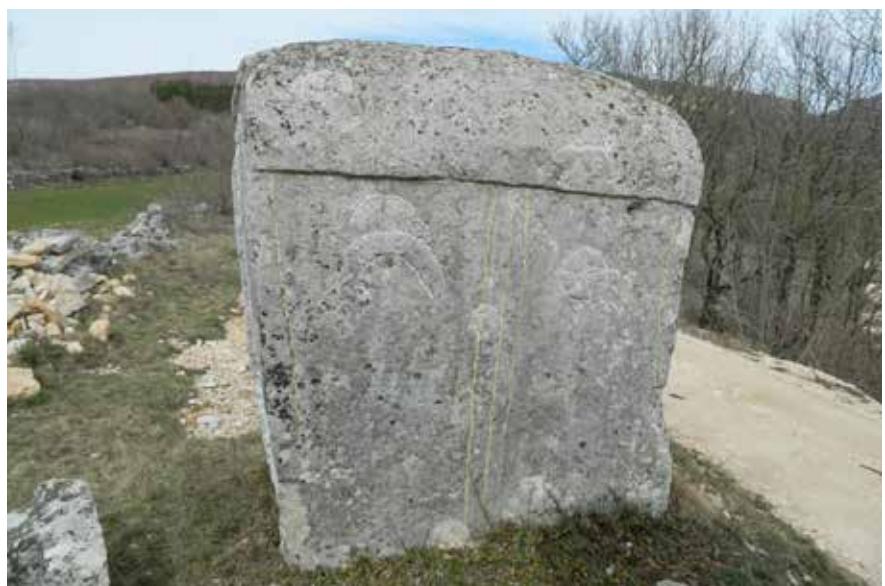
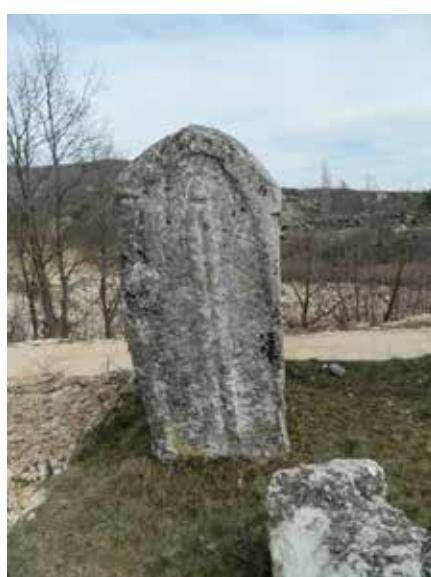
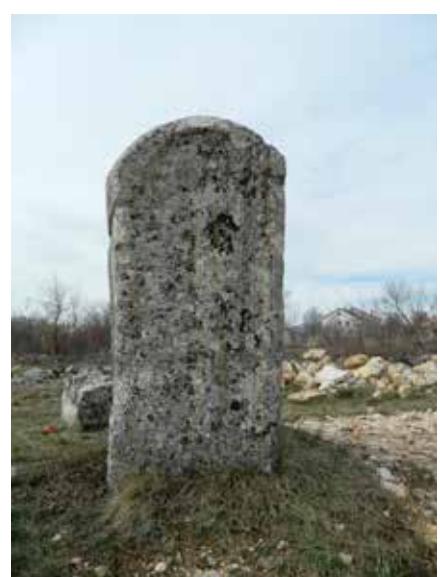
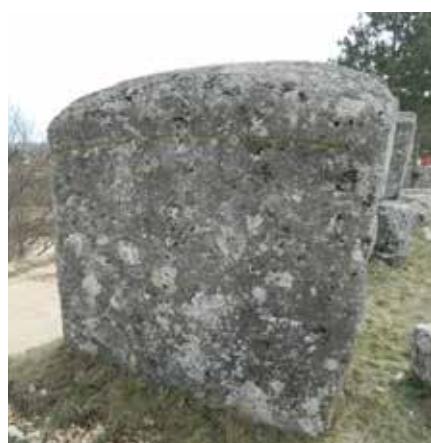
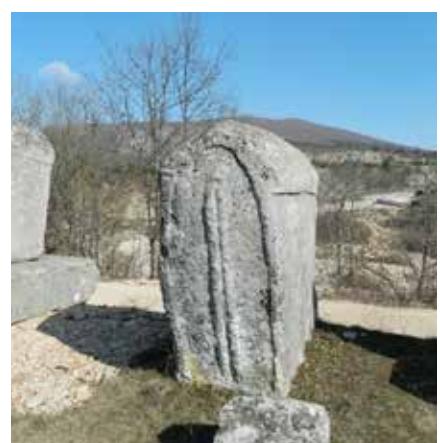
Crteži i/ili fotografije

| Dimenzije | Dužina: 146 cm (donja)-163 cm (gornja) Visina: 172 cm Širina: 75 cm | Orijentacija | Z - I |

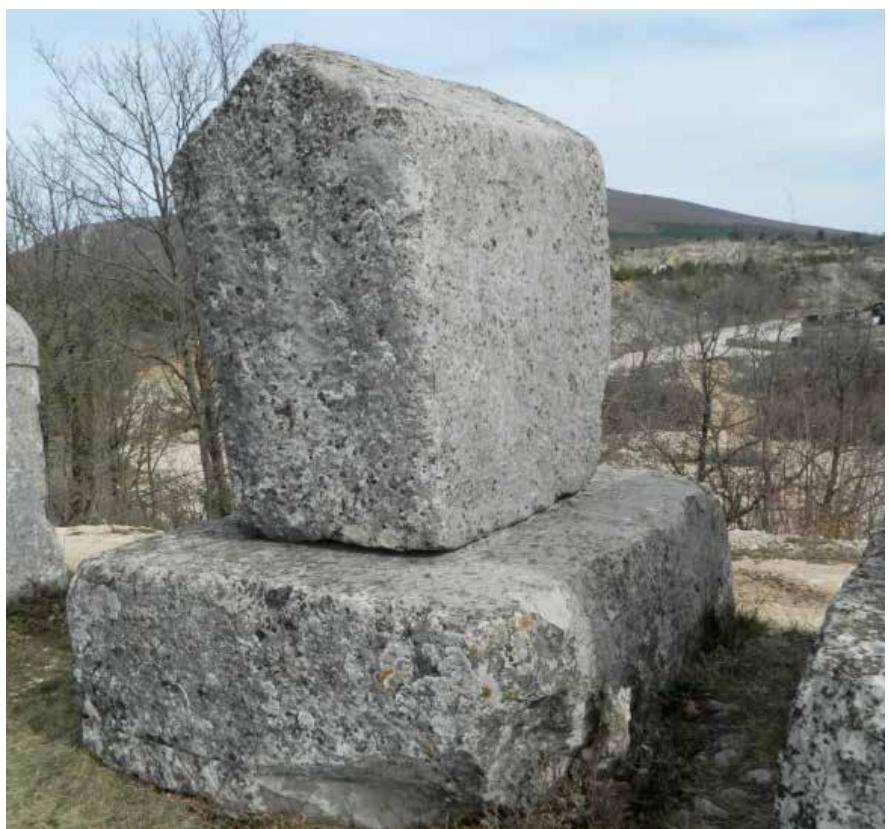
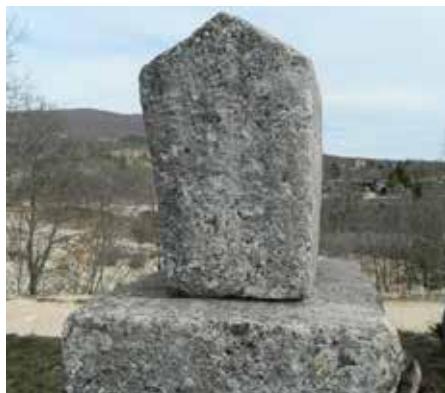
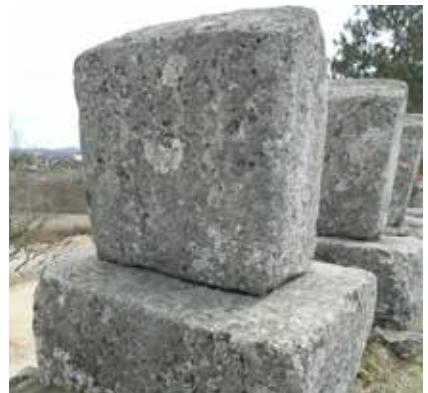
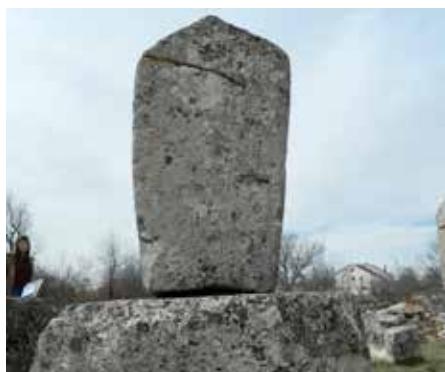
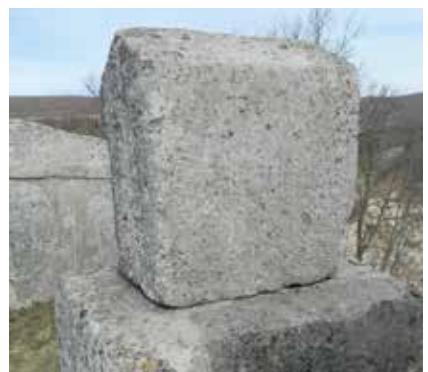
Crteži i/ili fotografije

| Stanje očuvanosti | Na plohamu sljemenjaka jasno se uočavaju oštećenja (mahovine, lišajevi i pukotine) nastali uslijed djelovanja atmosferilija. Oštećenja postolja sa zapadne i sjeverne strane. | | |
| Dimenzije | Dužina: 124 -132 cm Visina:146 cm Širina: 78 cm - 88 cm Dužina postolja: 210 cm Visina postolja: 71 cm Širina postolja: 163 cm | Orijentacija | Z - I |

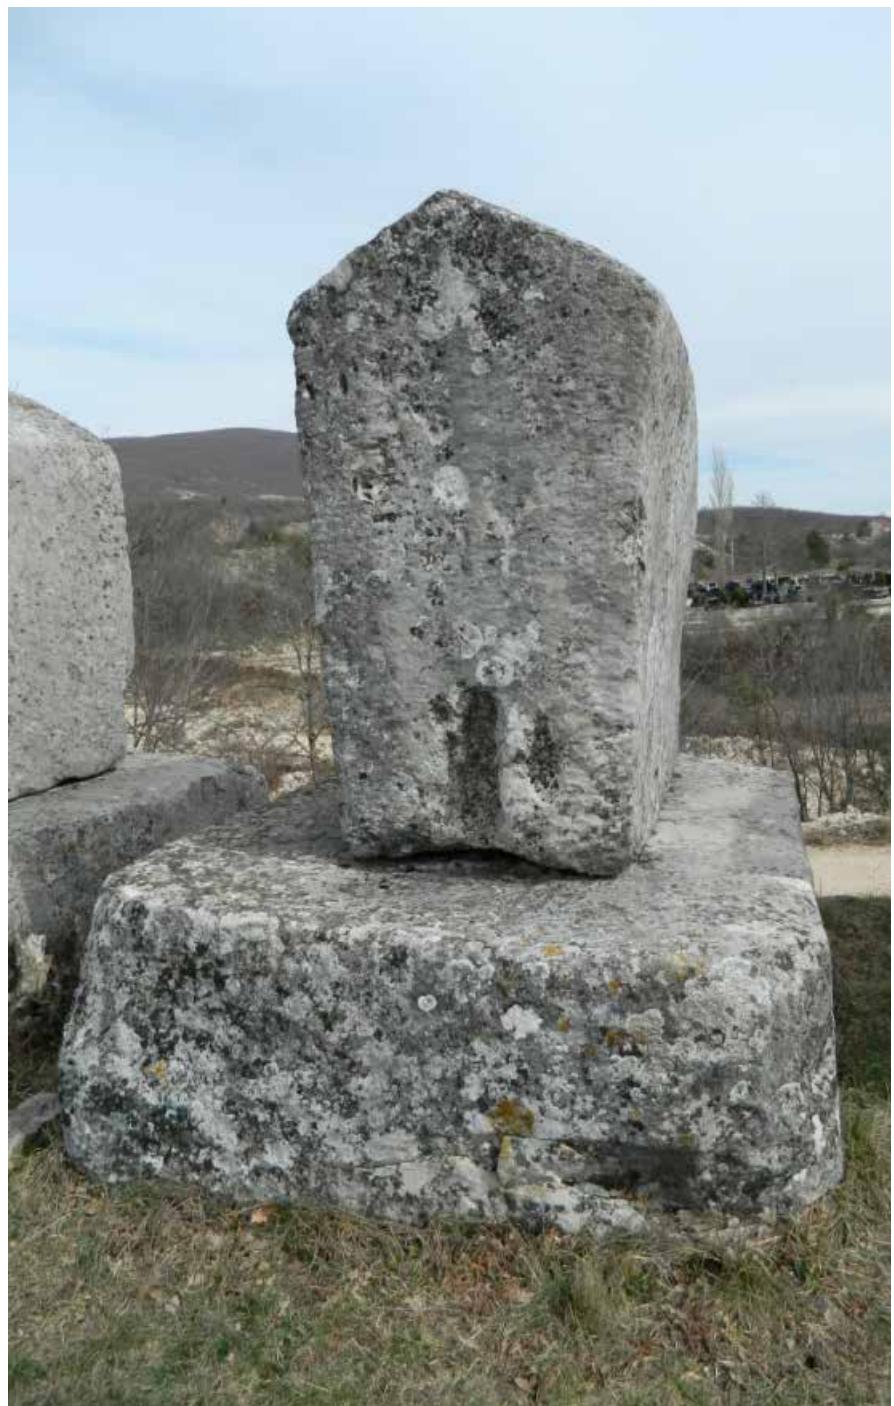
Crteži i/ili fotografije

| Stanje očuvanosti | Relativno dobro očuvan stećak s tim da je površina posve "uglačana" višestoljetnim djelovanjem atmosferilija. Primjetne su pukotine i oštećenja. Prijeti mu uništenje od loših vremenskih uvjeta i raslinja. | | |
| Dimenzije | Dužina:127 cm (donja)-151 cm (gornja). Visina: 159 cm Širina: 74 cm (dno)-86 cm (vrh) Dužina postolja: 218 cm Visina postolja: 71 cm Širina postolja: 174 cm | Orijentacija | Z-I |

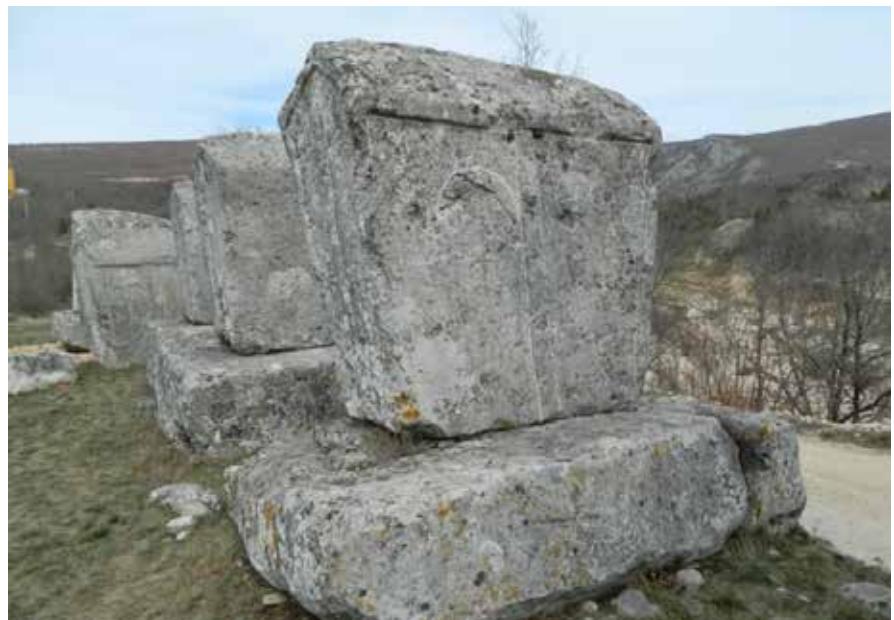
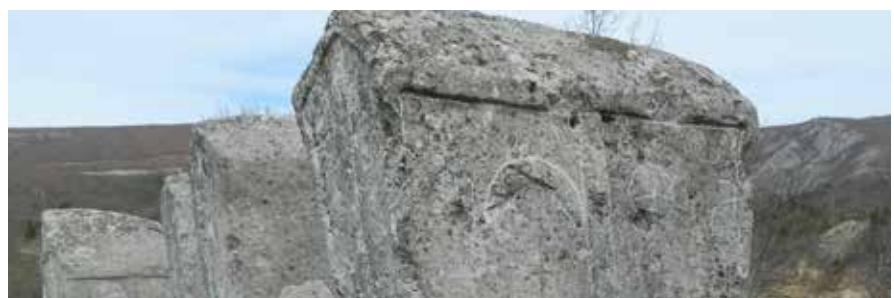
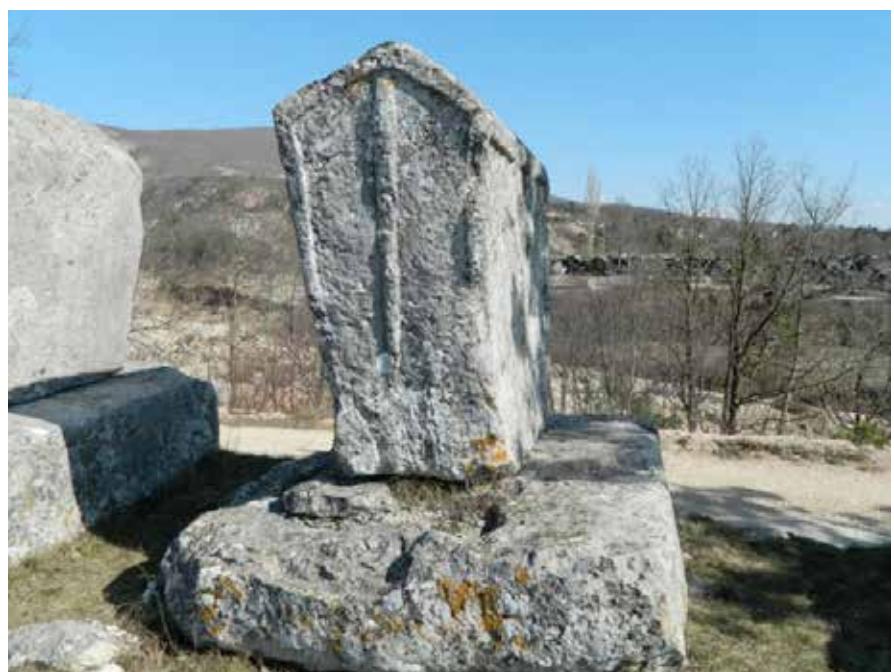
Crteži i/ili fotografije

| Stanje očuvanosti | Postoje starija oštećenja postolja (sanduka). Prijeti mu uništenje od loših vremenskih uvjeta i raslinja. | | |
| Ukrasi | S južne strane stećka nalazi se rozeta i mladi mjesec. Krov sljemenjaka je reljefno istaknut. Podjela prostora na polja plastičnim rebrima. Sa zapadne strane stećka reljefno rebro podsjeća na stilizirano kopije. | | |
| Dimenzije | Dužina: 128 cm (dno) – 166 cm (vrh) Visina: 181 cm Širina: 72 cm (dno) – 83 cm (vrh) Dužina postolja: 232 cm Visina postolja: 58 cm Širina postolja: 189 cm | Orijentacija | Z - I |

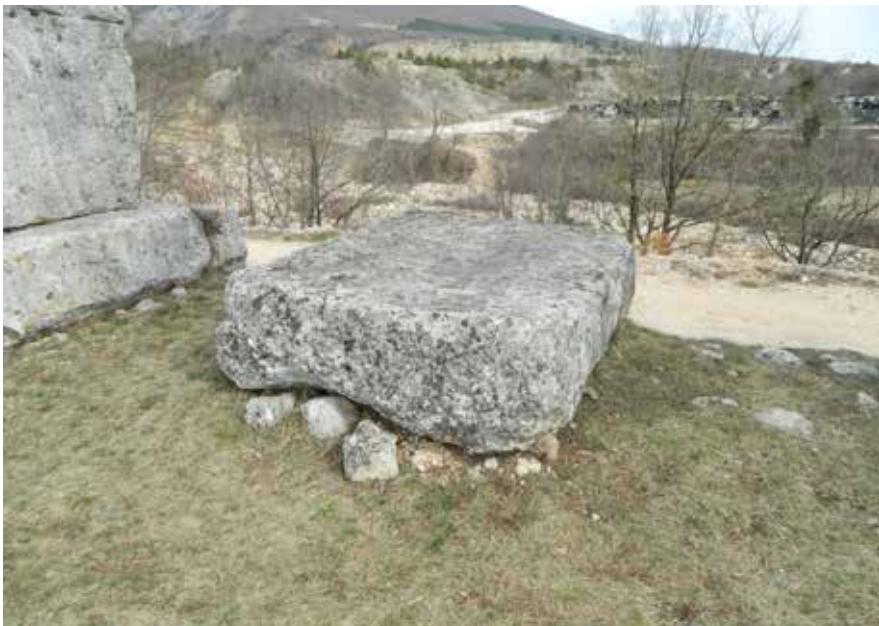
| Stanje očuvanosti | Relativno dobro s vidljivim oštećenjima zbog utjecaja atmosferilija. | | |
| Opis | Neukrašen i oštećen sanduk. | | |
| Dimenzije | Dužina: 235 cm Visina: 47 cm Širina: 166 cm | Orijentacija | Z-I |

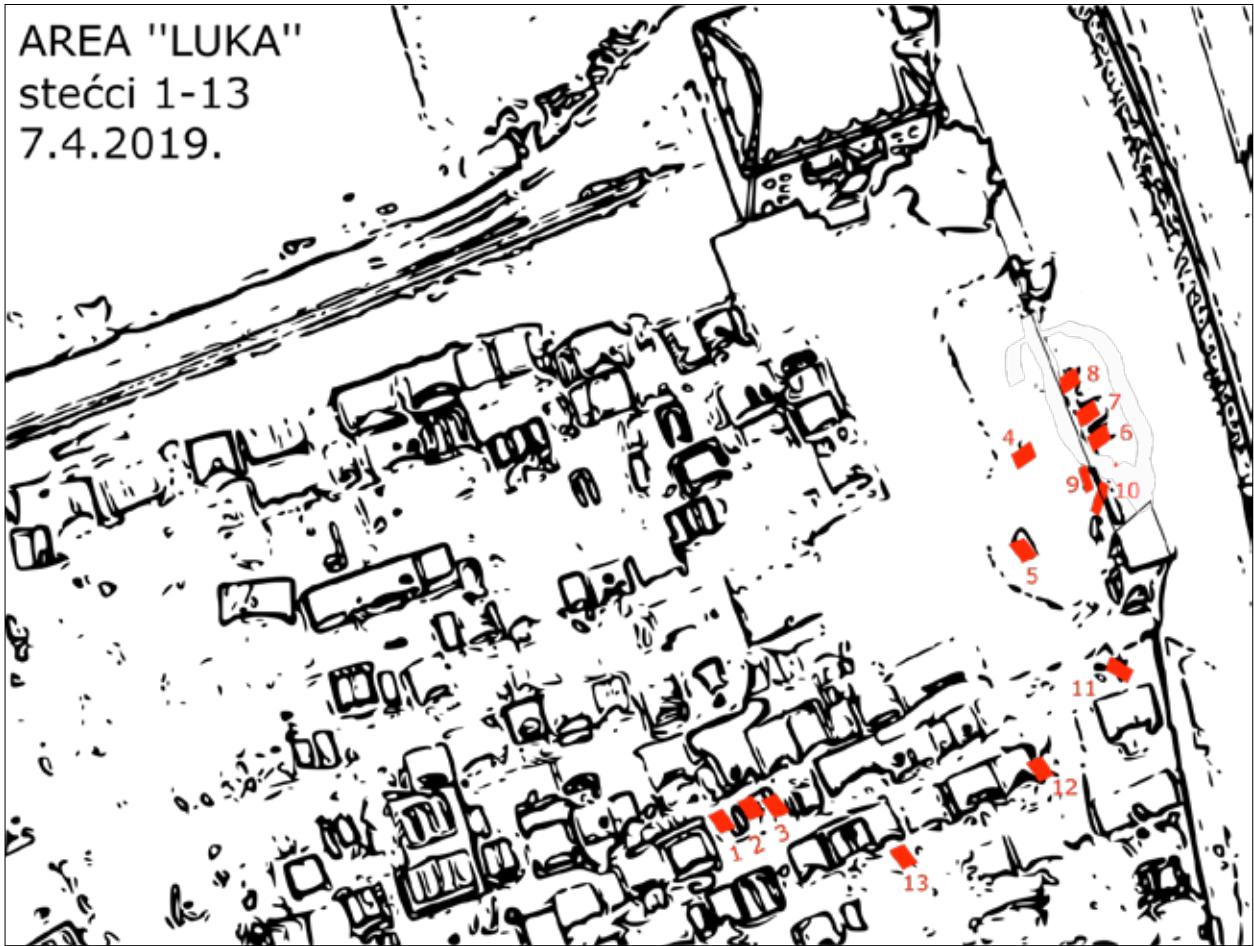
AREA "LUKA"
stećci 1-13
7.4.2019.

Terenskim pregledom područja Ričine - Čitluk, utvrđeno je kako se u rimokatoličkom groblju, oko 100 m istočno od nekropole Ričine, nalazi 13 kasnosrednjovjekovnih nadgrobnih spomenika, od kojih je većina fragmentirana.

Dva su stećka uzidana u južni ogradni zid groblja, a tri smještena izvan njega. U centralnom dijelu groblja nalaze se dva sljemenjaka od kojih jedan s postoljem i jedna napola utonula ploča. Pronađeno je i nekoliko jasnih fragmenata stećaka. Primjećuje se kako sljemenjaci na ovoj nekropoli imaju karakterističan krovni dio koji podsjeća na kuću, a spadaju u red tzv. dalmatinskih sljemenjaka. Ovakvi su primjerici evidentirani na nekropolama Ričine i Donje Bare, a istih su oblikovnih svojstava i sljemenjaci koji se nalaze ispred crkve Blažene Djevice Marije u Posušju.

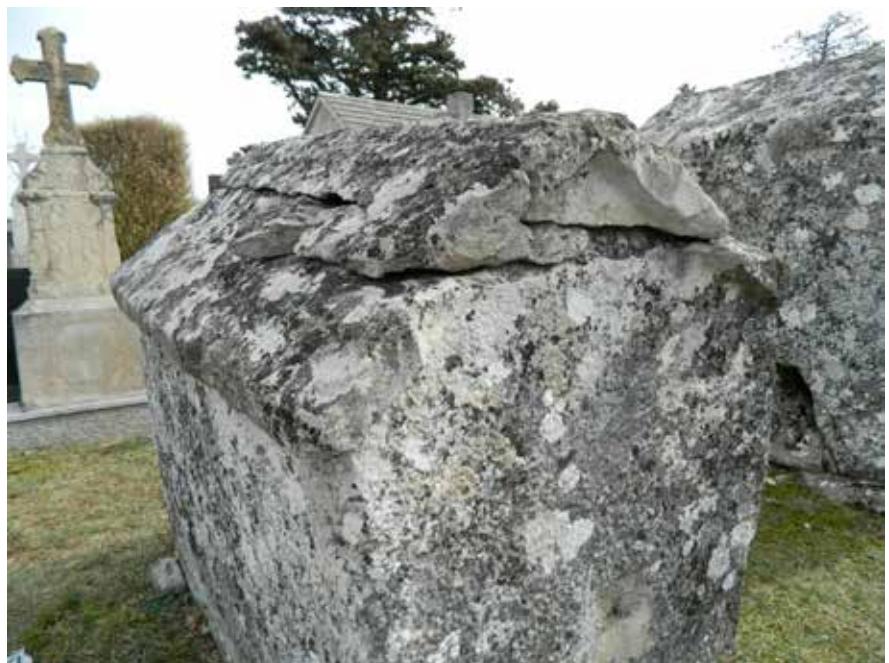
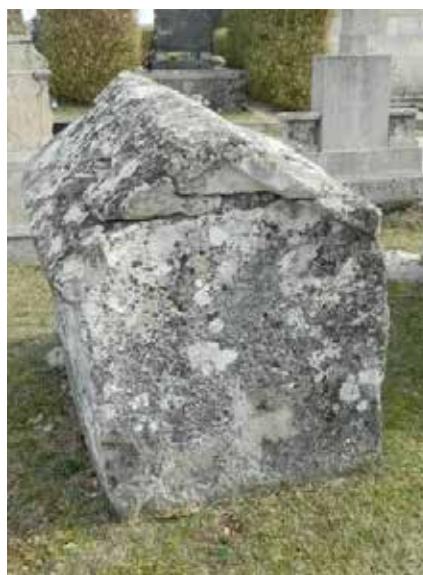
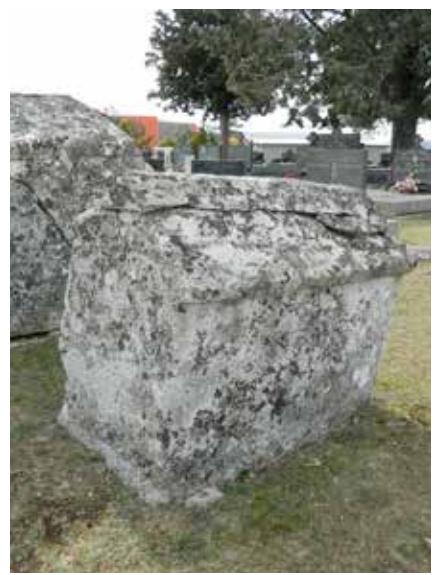
Crteži i/ili fotografije

| Stanje očuvanosti | Loše, oštećen 'krovni' dio sljemenjaka. | | |
| Dimenzije | Dužina: 144 cm Visina: 124 cm Širina: 89 cm | Orijentacija | SI -JZ |

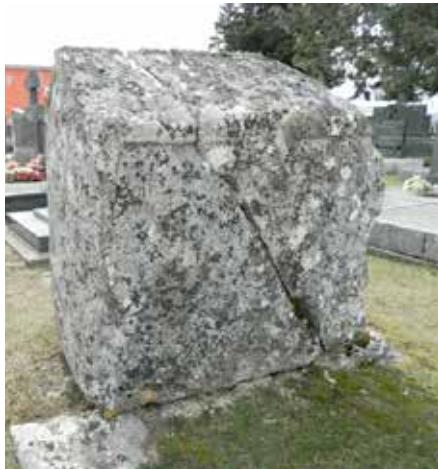
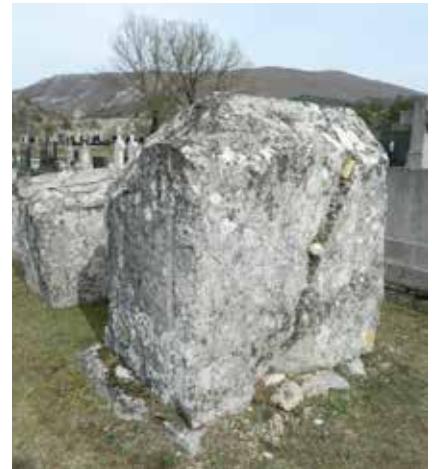
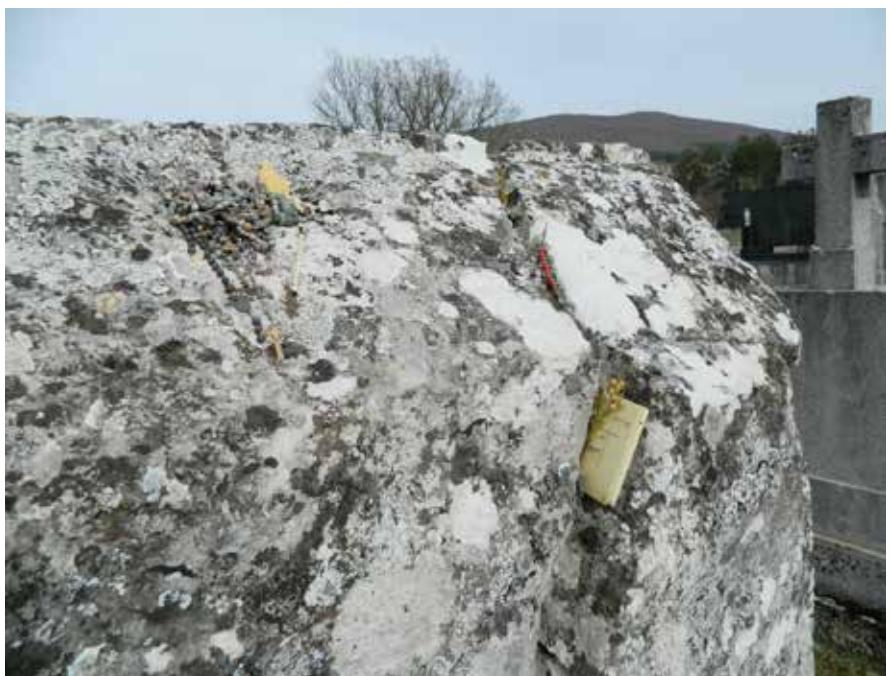
Crteži i/ili fotografije

| Dimenzije | Dužina: 165 cm Visina: 161 cm Širina: 106 cm | Orijentacija | SZ – JI |

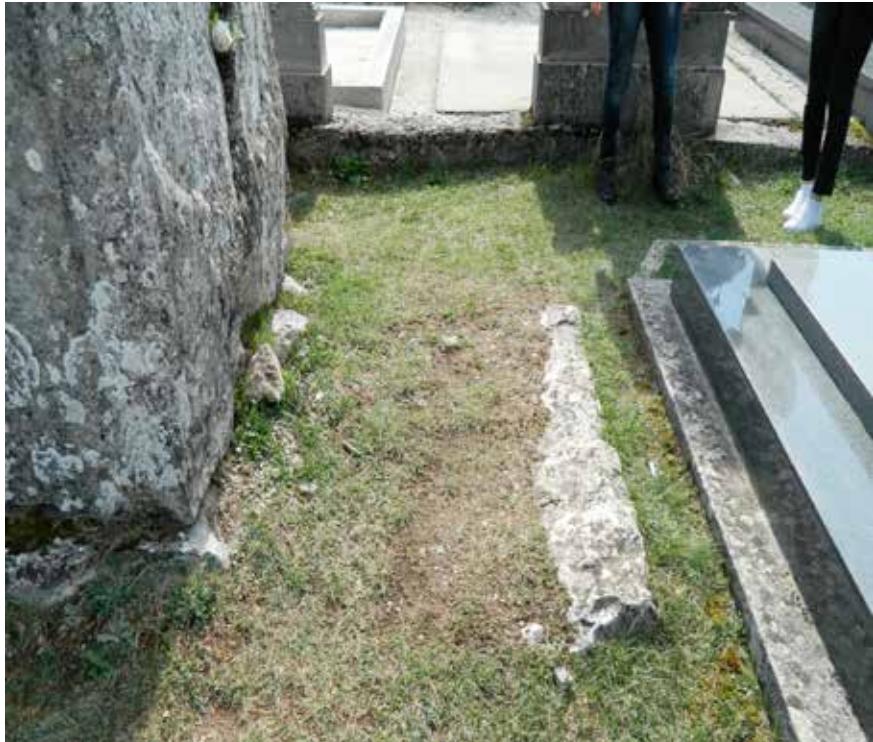
| Stanje očuvanosti | Loše je očuvan, oštećen i utonuo. Prijeti mu uništenje od loših vremenskih uvjeta i raslinja. | | |
| Dimenzije | Dužina: 158 cm Visina: Nepoznato Širina: Nepoznato | Orijentacija | JZ-SI |

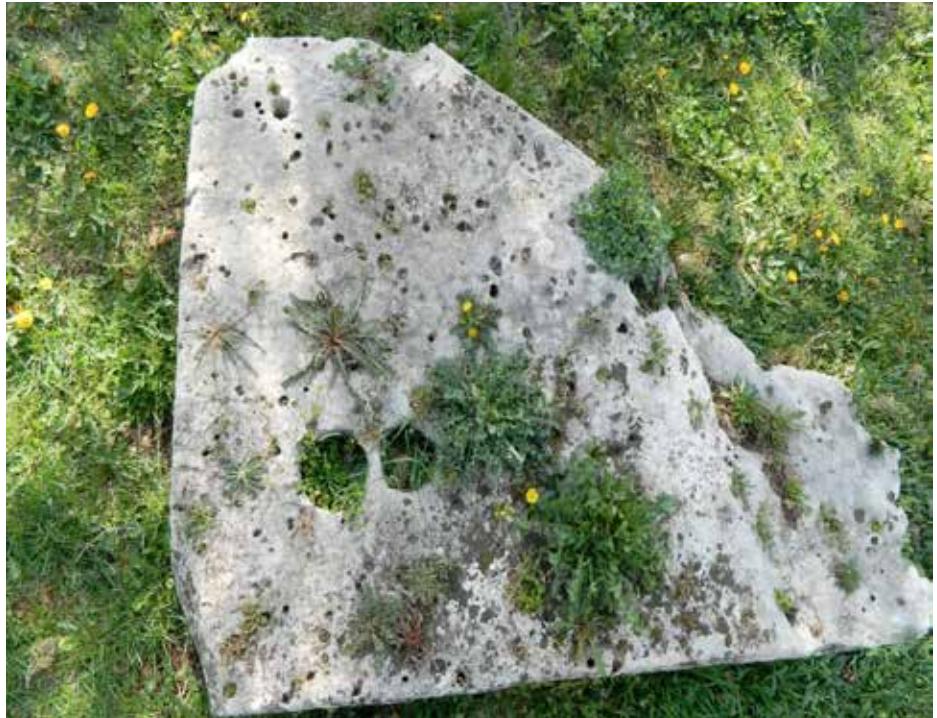
| Stanje očuvanosti | Loše je očuvan, oštećen i utonuo. Prijeti mu uništenje od loših vremenskih uvjeta i raslinja. | | |
| Opis | Stećak tipa ploča, oštećen. | | |
| Dimenzije | Dužina: 154 cm Visina: 18 cm Širina: 109 cm | Orijentacija | I-Z sa blagim odstupanjem prema SI-JZ |

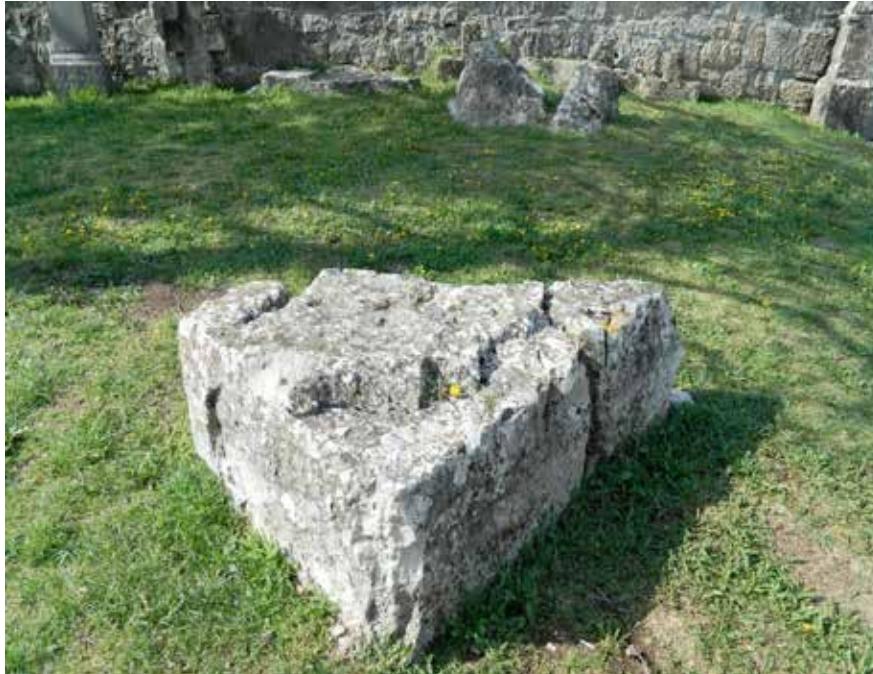
| Stanje očuvanosti | Loše je očuvan, oštećen i utonuo. Prijeti mu uništenje od loših vremenskih uvjeta i raslinja. | | |
| Dimenzije | Dužina: 166 cm Visina: 43 cm Širina: 104 cm | Orijentacija | Nepoznato. |

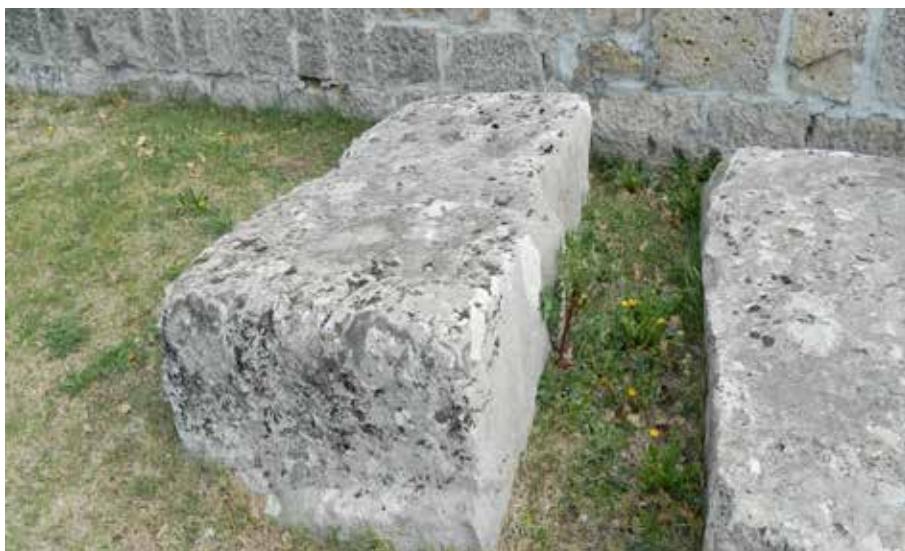
| Dimenzije | Dužina: 164 cm Visina: 47 cm Širina: 90 cm | Orijentacija | SI-JZ |

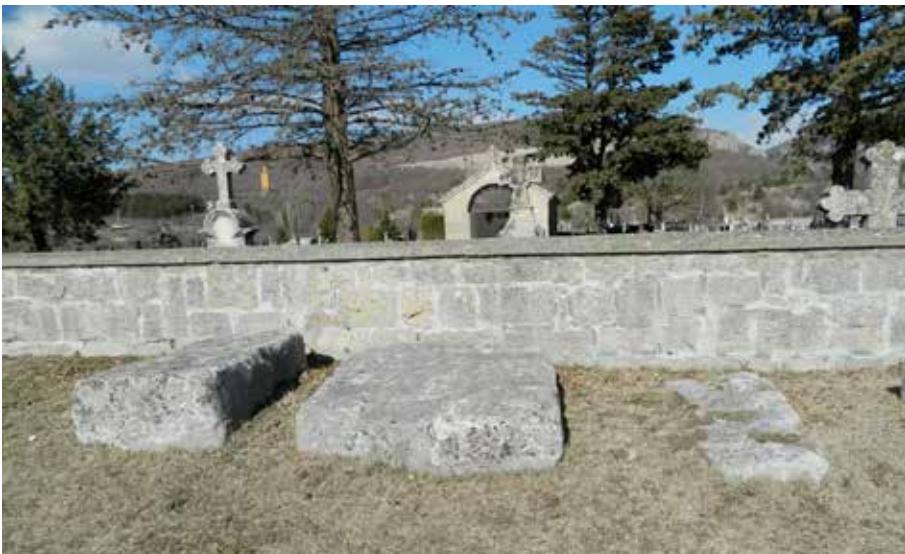
| Stanje očuvanosti | Ovaj stećak je puno bolje očuvan od ostalih u groblju, vidljiva su oštećena od loših vremenskih uvjeta i zuba vremena. | | |
| Opis | Djelomice oštećena ploča. | | |
| Dimenziije | Dužina: 184 cm Visina: 25 cm Širina: 150 cm | Orijentacija | SI-JZ |

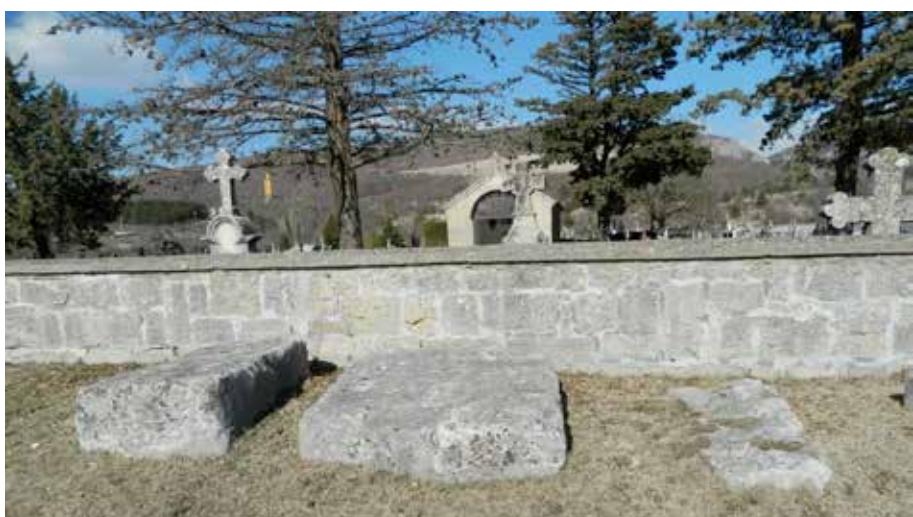
| Stanje očuvanosti | Loše očuvan, oštećen i utonuo. Prijeti mu uništenje od loših vremenskih uvjeta i raslinja. | | |
| Dimenzije | Dužina: 167 cm Visina: nemoguće odrediti, utonuo. Širina: nemoguće odrediti, utonuo. | Orijentacija | SI-JZ |

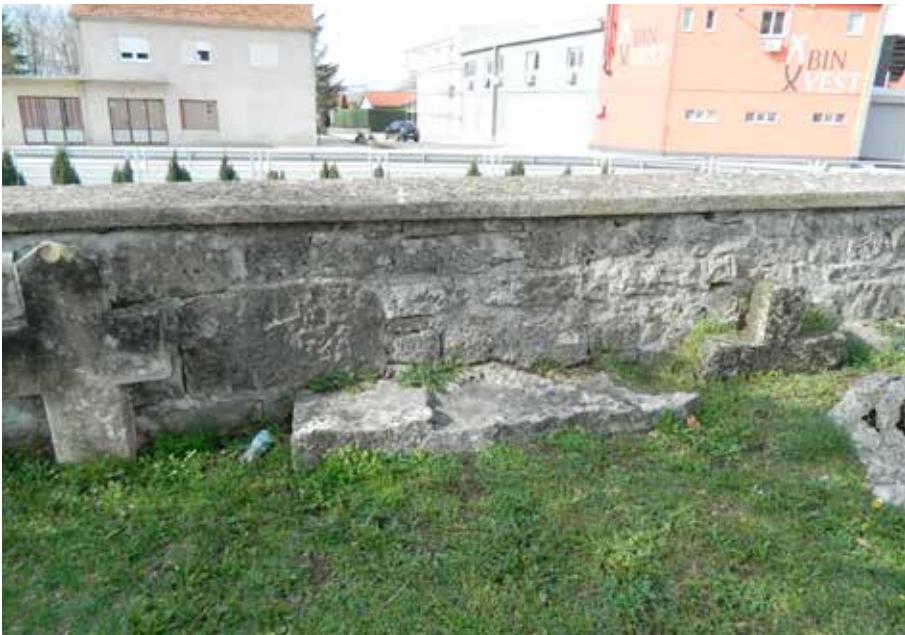
| Stanje očuvanosti | Loše očuvan, oštećen i utonuo. Prijeti mu uništenje od loših vremenskih uvjeta i raslinja, fragment. | | |
| Dimenzije | Dužina: 174 cm Visina: Nepoznato. Širina: Nepoznato. | Orijentacija | SI-JZ |

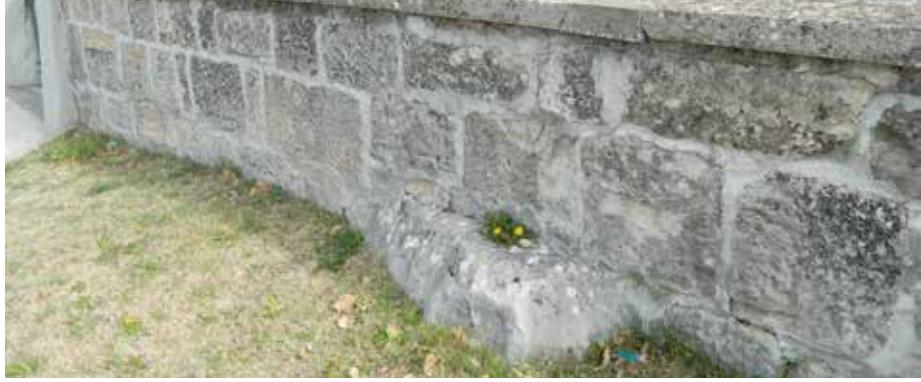
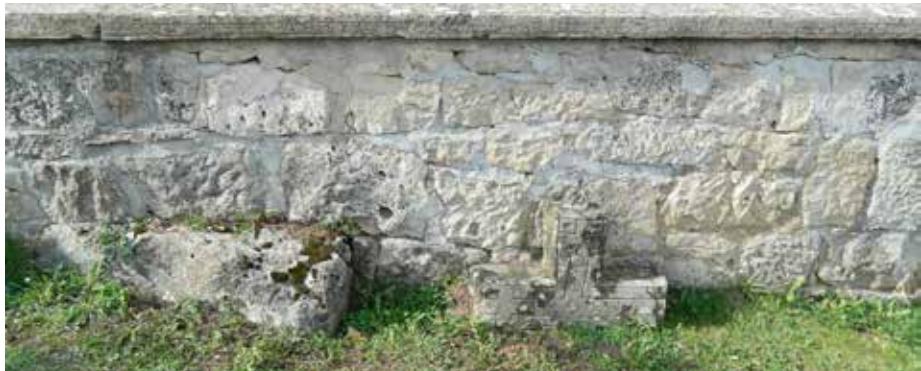
| Stanje očuvanosti | Loše očuvan, oštećen i utonuo. Prijeti mu uništenje od loših vremenskih uvjeta i raslinja. | | |
| Dimenzije | Dužina: Nepoznato. Visina: Nepoznato. Širina: Nepoznato. | Orijentacija | SI-JZ |

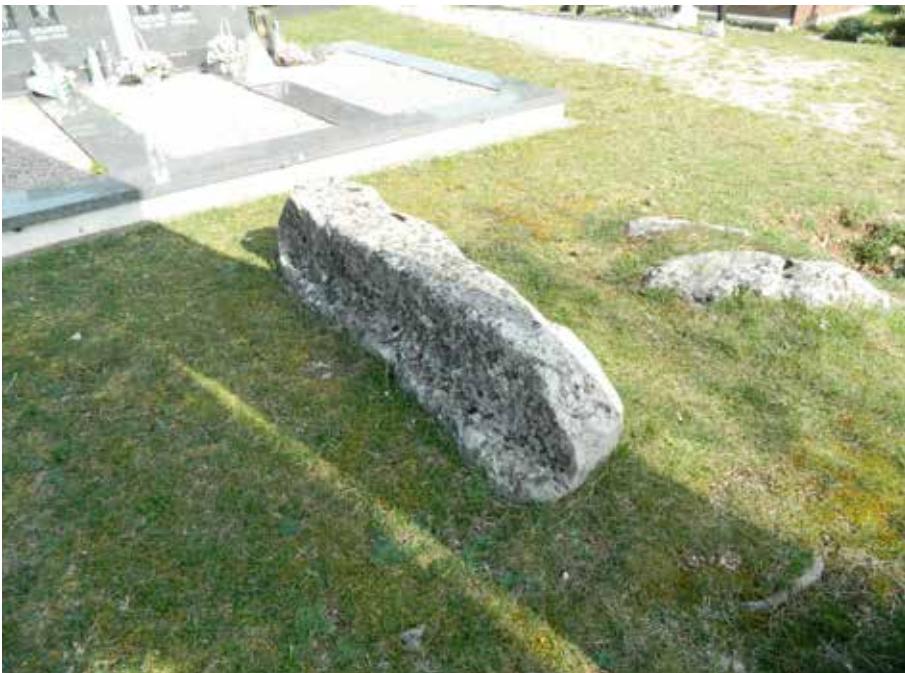
| Stanje očuvanosti | Loše očuvan, oštećen i utonuo. Prijeti mu uništenje od loših vremenskih uvjeta i raslinja, fragment. | | |
| Dimenzije | Dužina: 160 cm Visina: 33 cm Širina: Nepoznato. | Orijentacija | S-J sa odstupanjem u smjeru SZ-JI |

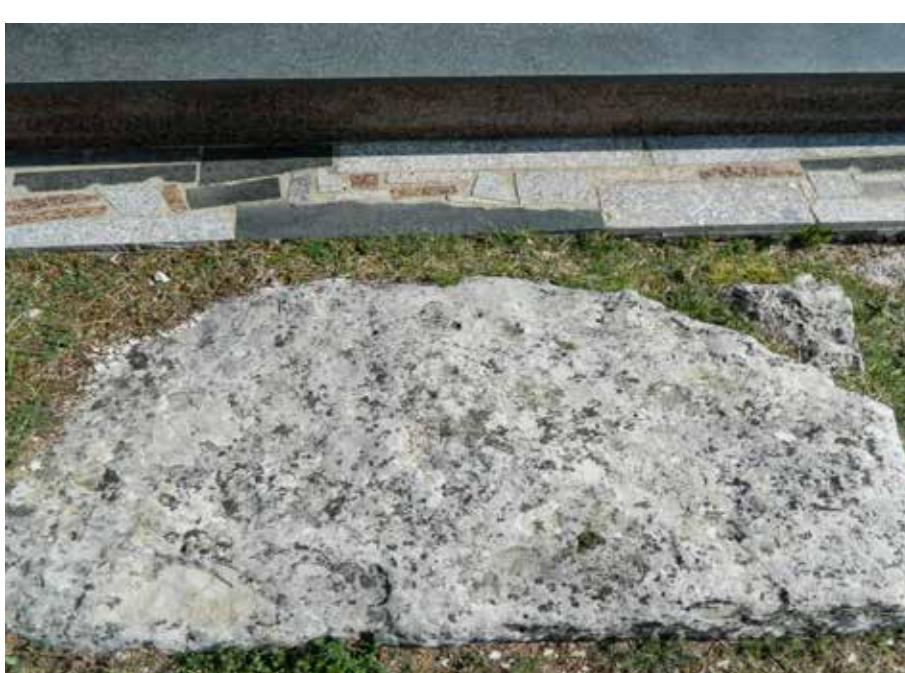
| Stanje očuvanosti | Loše očuvan, oštećen i utonuo. Prijeti mu uništenje od loših vremenskih uvjeta i raslinja. | | |
| Dimenzije | Dužina: 159 cm Visina: 24 cm Širina: 84 cm | Orijentacija | SZ-JI |

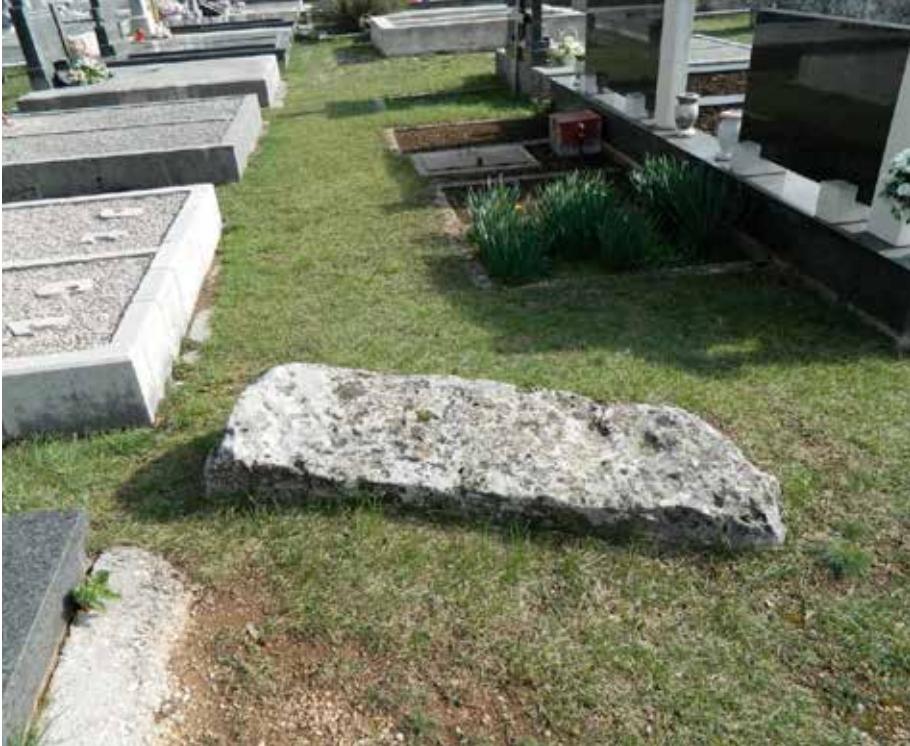
| Stanje očuvanosti | Loše očuvan, oštećen i utonuo. Prijeti mu uništenje od loših vremenskih uvjeta i raslinja, fragment. | | |
| Dimenzije | Dužina: 147 cm Visina: 28 cm Širina: 53 cm | Orijentacija | SZ-JI |

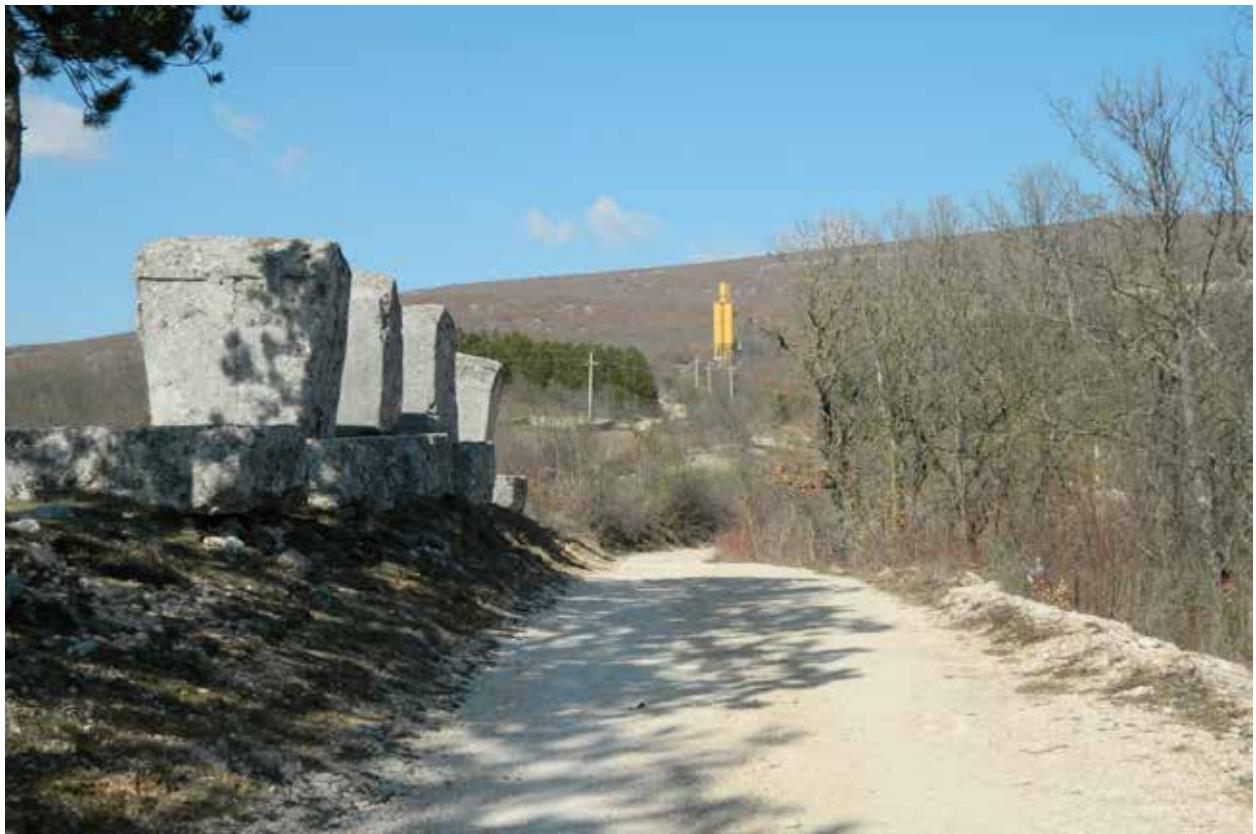
Slika 45: Prva grupa stećaka
i spuštena razina puta koja
ugrožava njihovu statiku (foto:
N. Čuljak, 27.2.2019.).

Upravo cjelovita i multidisciplinarna istraživanja mogu ponuditi dovoljno informacija koje omogućuju komparaciju građe i dobivanje potpune slike o datom lokalitetu. Nakon tih radova stećke bi trebalo adekvatno zaštititi budući da se trenutno (veljača-travanj, 2019. god.) nalaze doslovce na rubu iznad nanovo spuštenog terena kojim prolazi sporedni put uz korito rijeke Ričine. Pjeskovito tlo se svakodnevno rasipa i prijeti stvaranju klizišta kojim bi stećci mogli skliznuti na spomenuti put i biti uništeni, ali i ugroziti živote prolaznika. Posljednja faza bi obuhvatila uređenje lokaliteta kojom bi se ublažila estetska šteta učinjena srednjovjekovnim nadgrobnim spomenicima 'rezanjem' tla točno uz rub njihovog prostiranja. Pri tome je važno da se novim konstrukcijama ne odvlači pažnja sa samih spomenika, već da se na određen način samo ublaži prijelaz od trase puta do samih stećaka (možda u vidu nakošene travnate obloge koja bi prekrila betonske ili drugačije substrukcije koje bi nevidljivo osiguravale statiku stećaka nakon provedenih arheoloških istraživanja). Nakon provedenog potpunog istraživanja ovog lokaliteta, arheolozi i antropolozi bi mogli napraviti tekstove za nove turističke ploče⁵⁵ na ovom lokalitetu,

Izmjestiti postojeći put dva metra od stećaka. Zatim se lokalitet ogradi potpornim kamenim zidom visine jednog metra. Sa zapadne strane lokalitet stećaka ograđuje seogradnim kamenim zidom visine 40 cm. Ulaz na lokalitet sa sjeverne i južne strane kamenim stubištem. Podna obloga lokaliteta je zatravljena, samo prostor ispred panoa i klupe za sjedenje je od kamenih ploča .

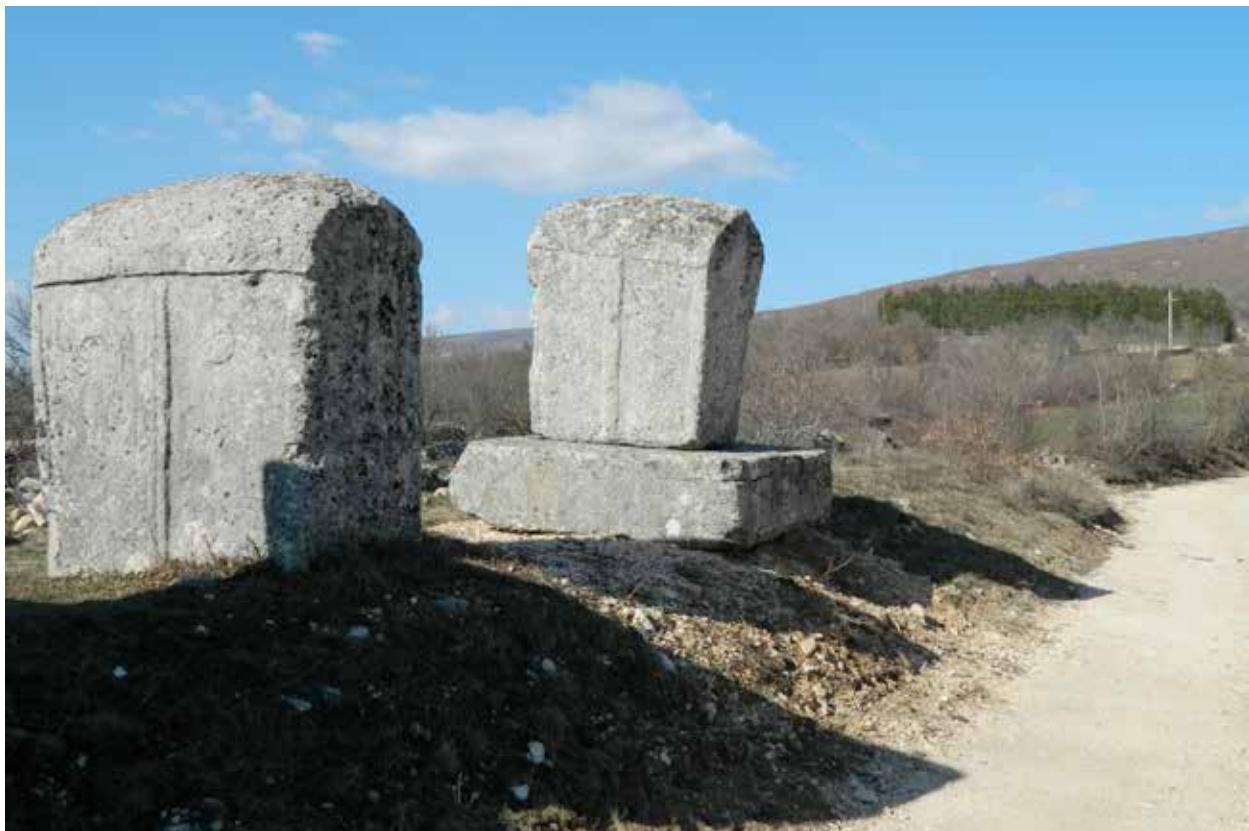
Slika 46: Najsjeverniji stečak
vidno nakošen (foto: N. Čuljak,
27.2.2019.).

54 Do sada su (zbog ograničenih finansijskih sredstava) istraženi grobovi ispod dva najsjevernija stećka, a to istraživanje je provedeno pod vodstvom arheologa Tina Tomasa. Rezultati arheološkog istraživanja bit će (prema podacima koje smo dobili od voditelja Tomasa) uskoro objavljeni u arheološkom časopisu *Starohrvatska prosvjeta* (u Splitu).

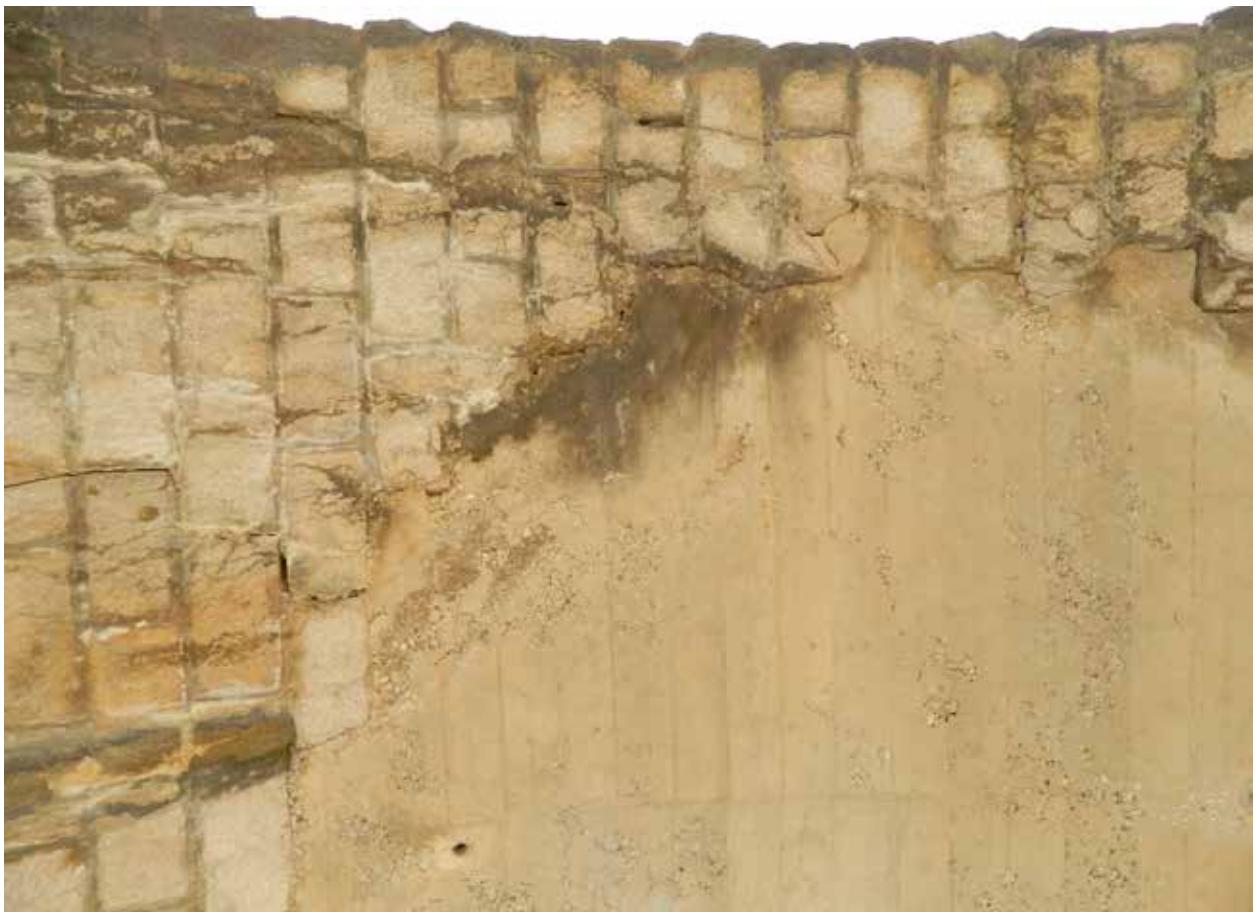
Slika 48: Pogled na luk Starog kamenog mosta s donje strane (foto: N. Čuljak, 13.3.2019.).
