OPĆINA POSUŠJE, 2019.

ELABORAT O ZAŠTITI I KORIŠTENJU GRADITELJSKE BAŠTINE NA RIČINI

Autorice: dr. sc. Nina Čuljak i dr. sc. Edita Vučić

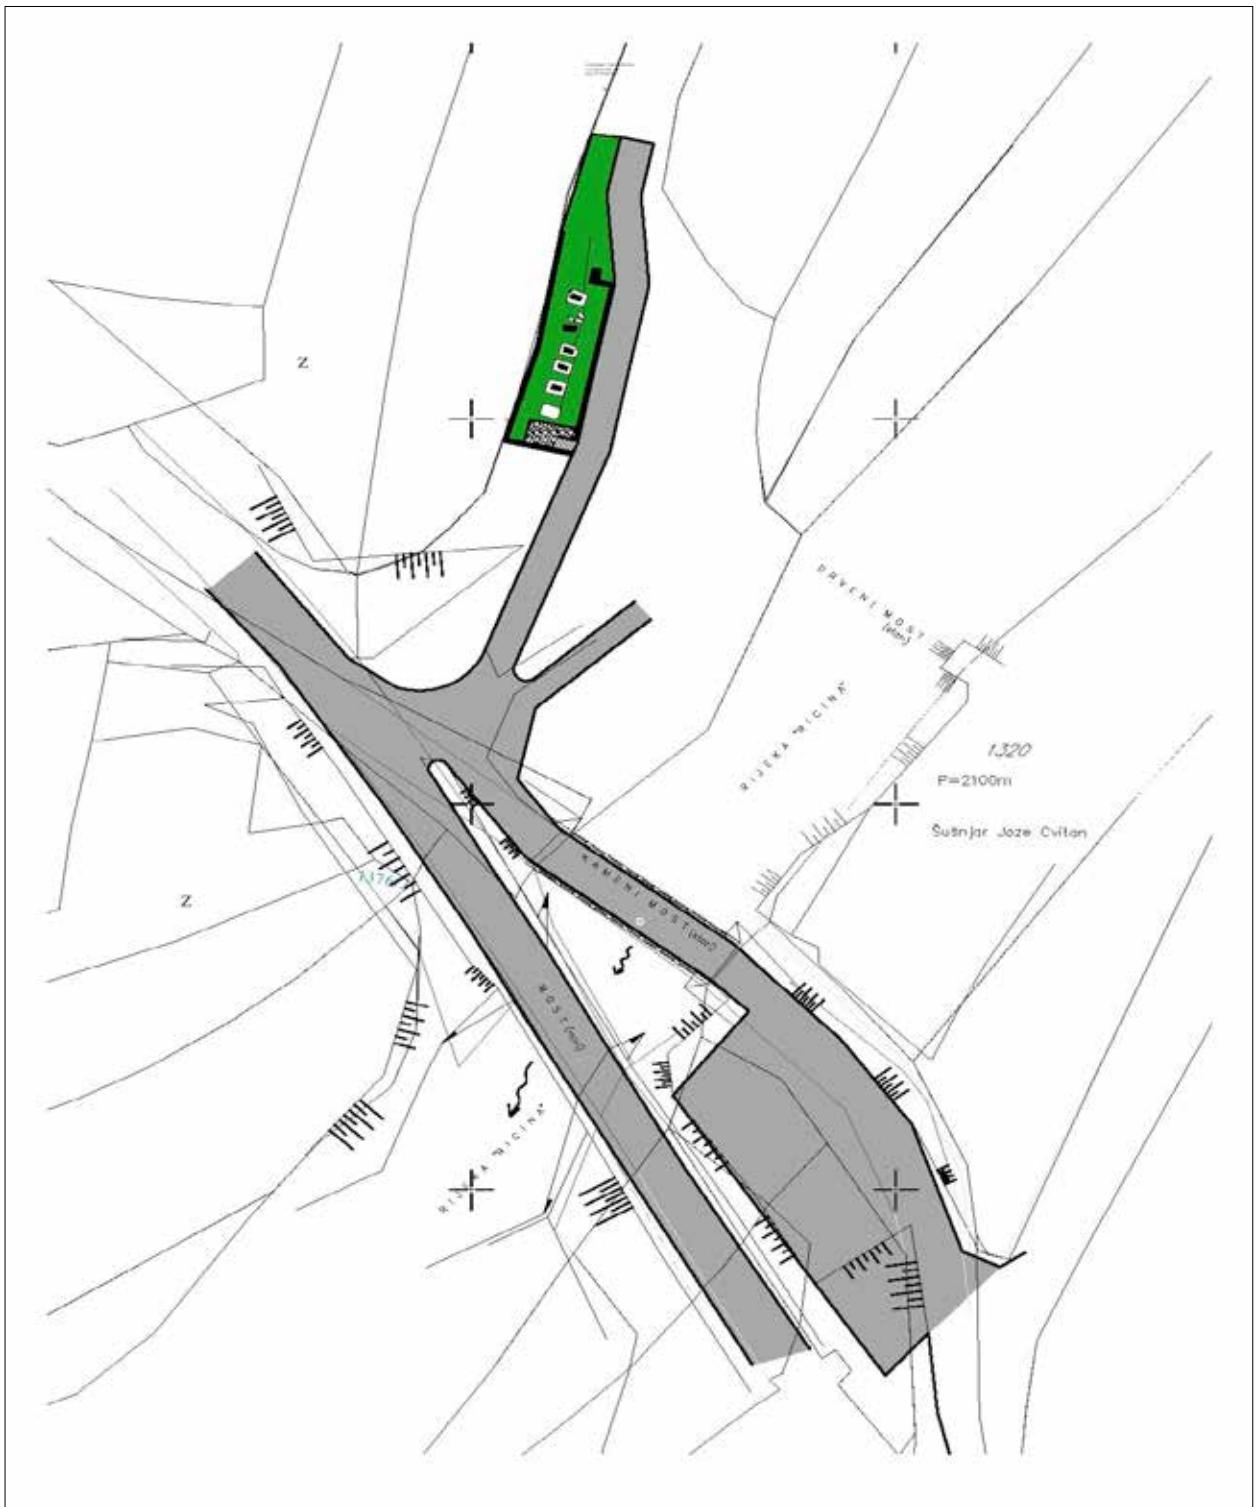
Geodetski snimak 1: Pogled na most i stećke na desnoj obali Ričine (dostavio I. Čutura⁵⁹).

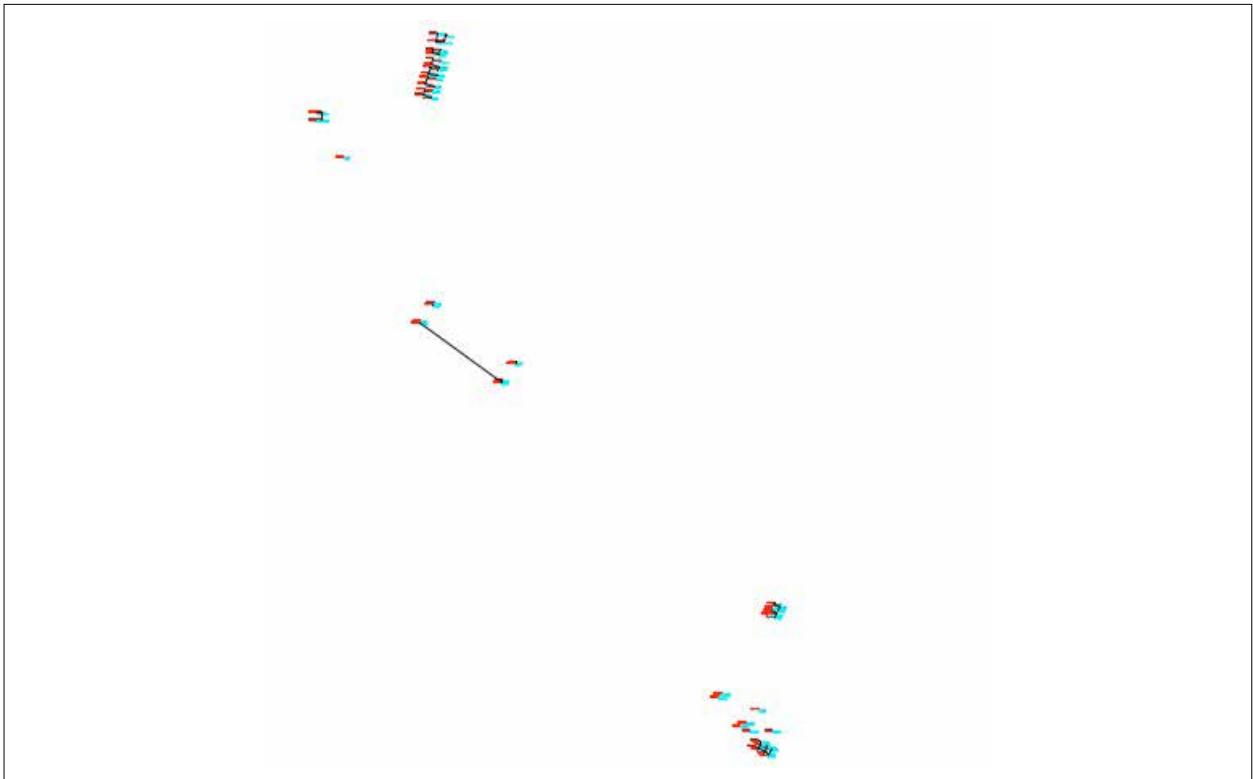
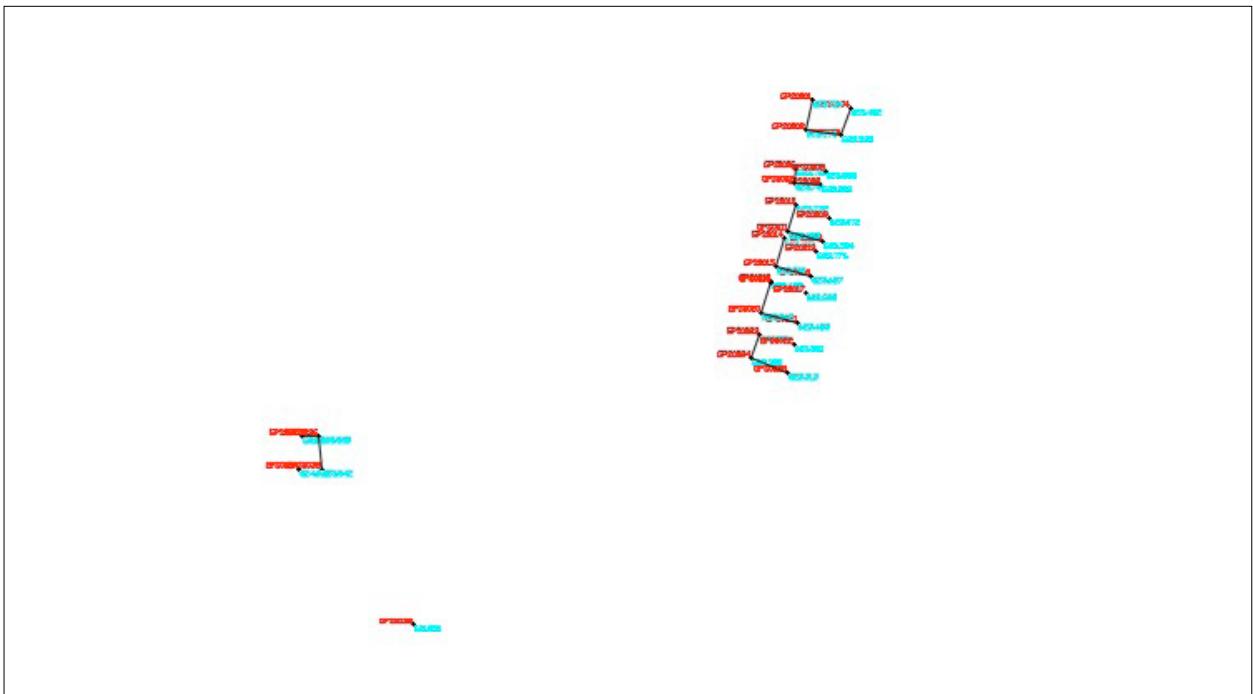
Prikaz georeferenciranih točaka Ričina - Rudežine. Detaljni popis koordinata nalazi se u dokumentacijskim karticama ovog Elaborata (za svaki stećak pojedinačno).

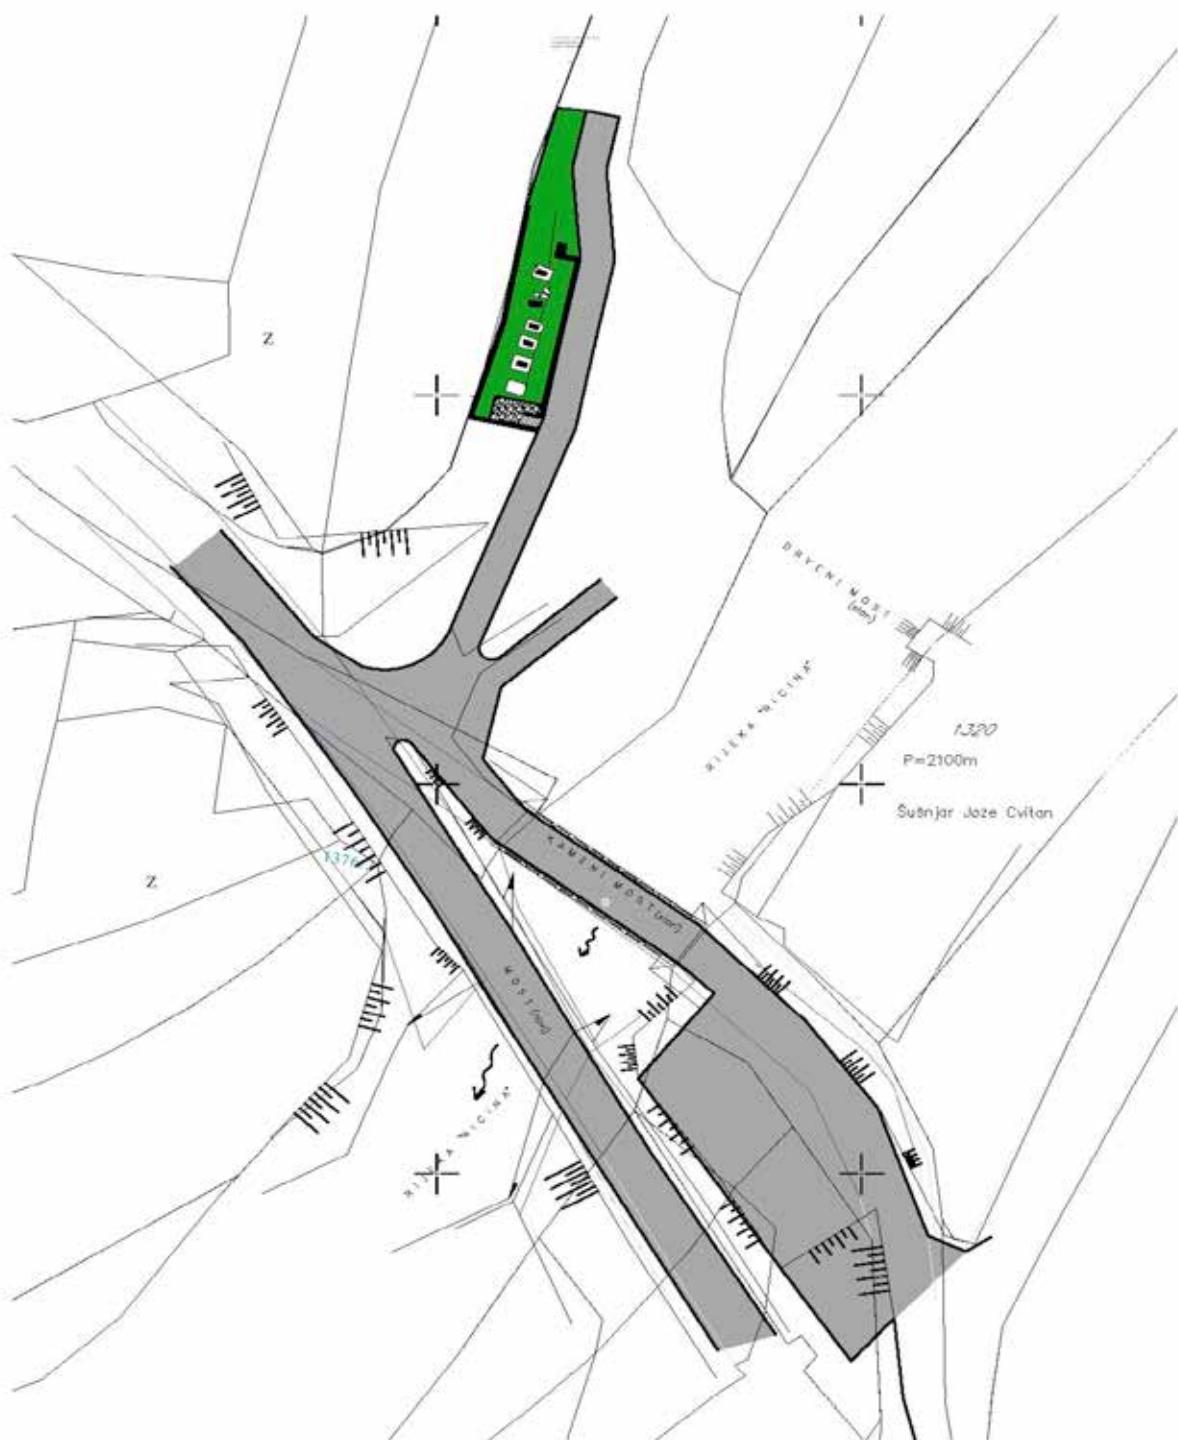
e) Geodetski snimak lokaliteta (dostavio Ivan Čutura, dipl. ing. arhitekture):
